CAPAROL

# Типичные ошибки при исполнении

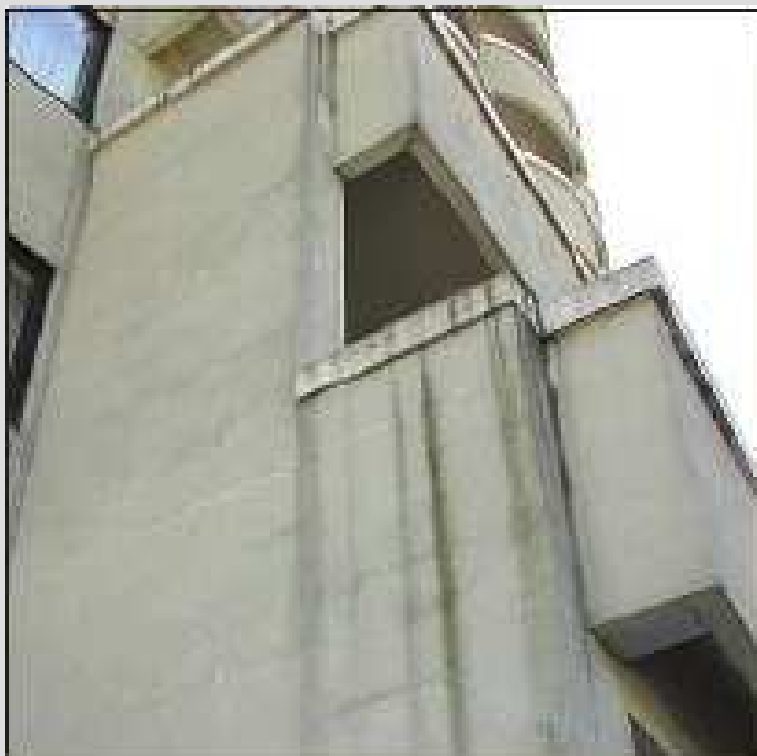
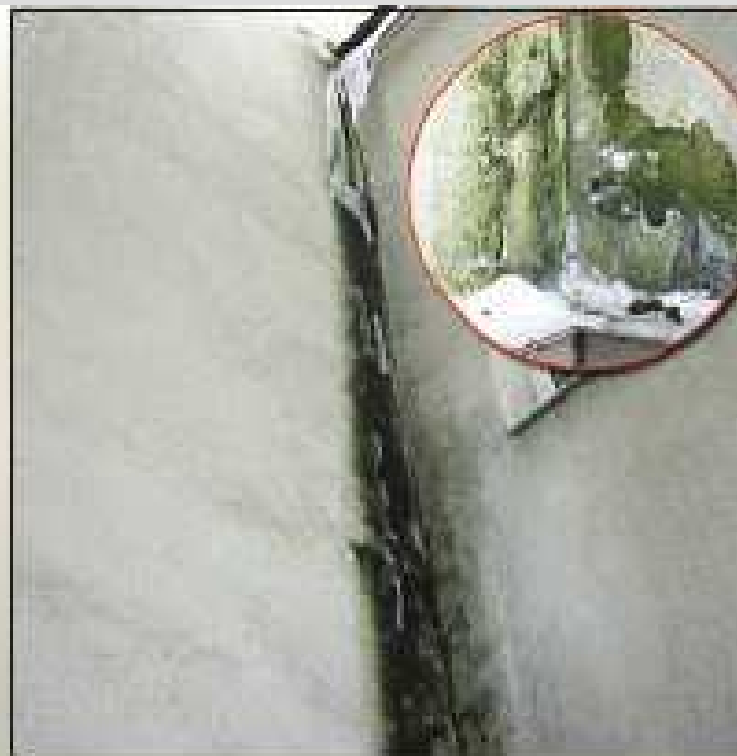
**Проектная ошибка: предусмотренные отливы и сливы не обладают достаточным выносом для отвода потоков дождевой воды**

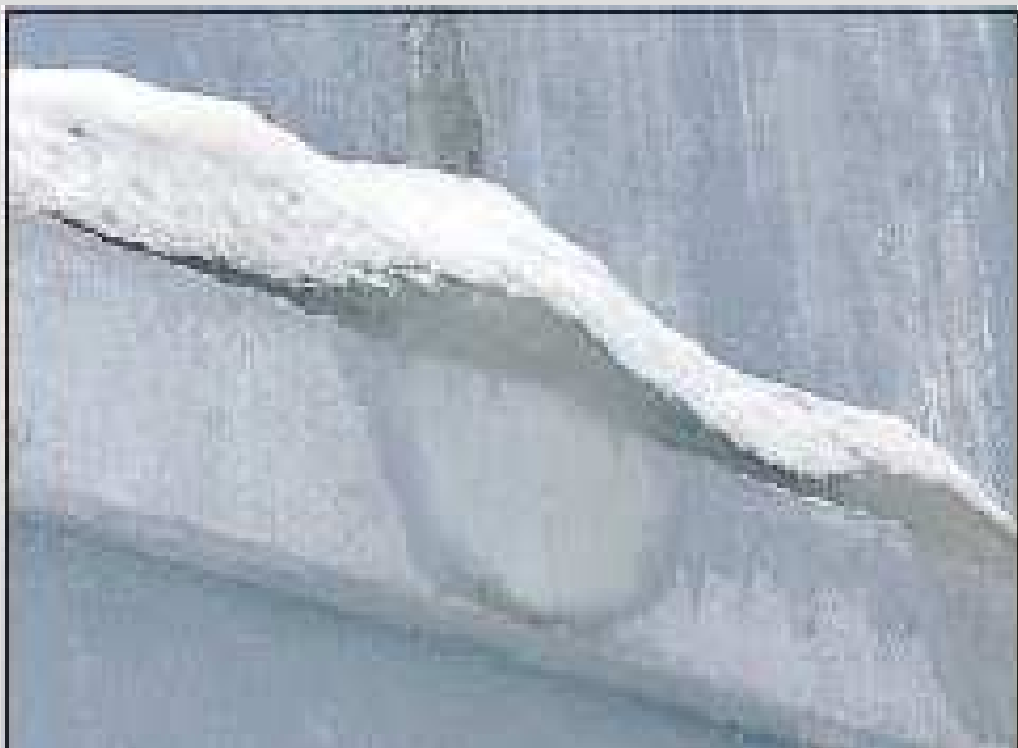
**Намокание и разрушение отделочных слоев с проникновением влаги в глубь системы в связи с отсутствием отливов на архитектурных элементах**

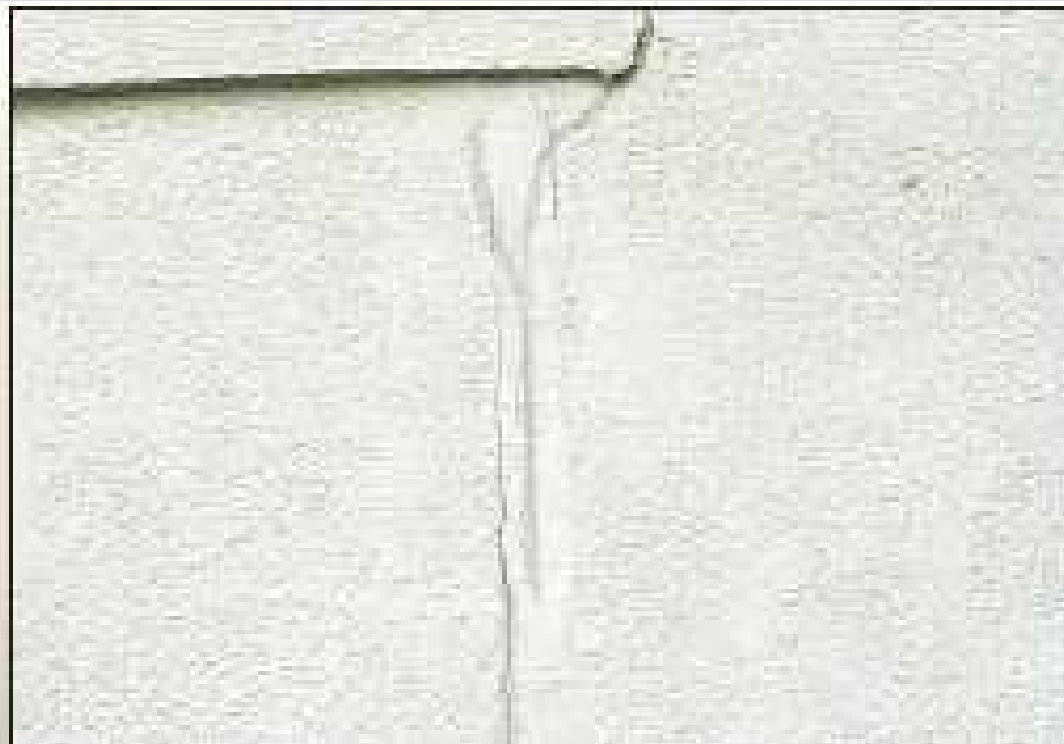
**Появление трещин в системе из-за отсутствия деформационного шва на границе утепляемой и неутепляемой конструкции**

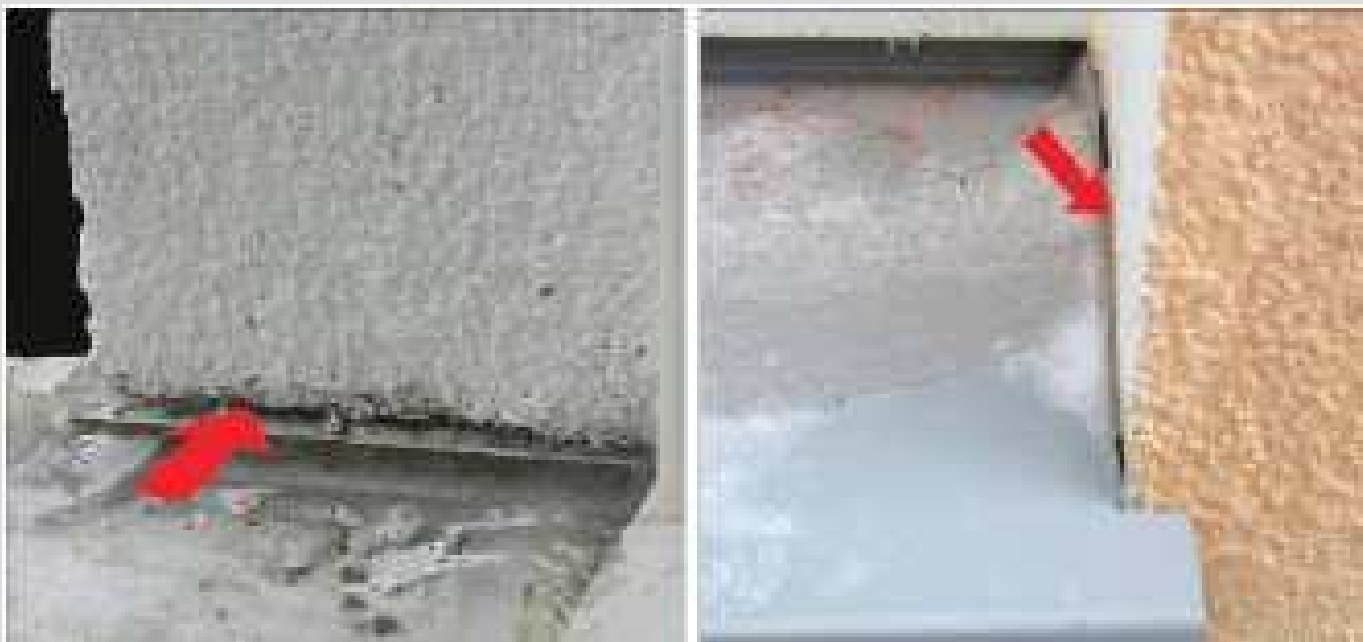
**Проектная ошибка: проектирование отливов произведено без использования уплотнительных лент (так называемая «герметизация силиконом»).**

**Результат : невозможность качественно выполнить технологическую операцию в построечных условиях, разрушение герметика через 3-4 года**

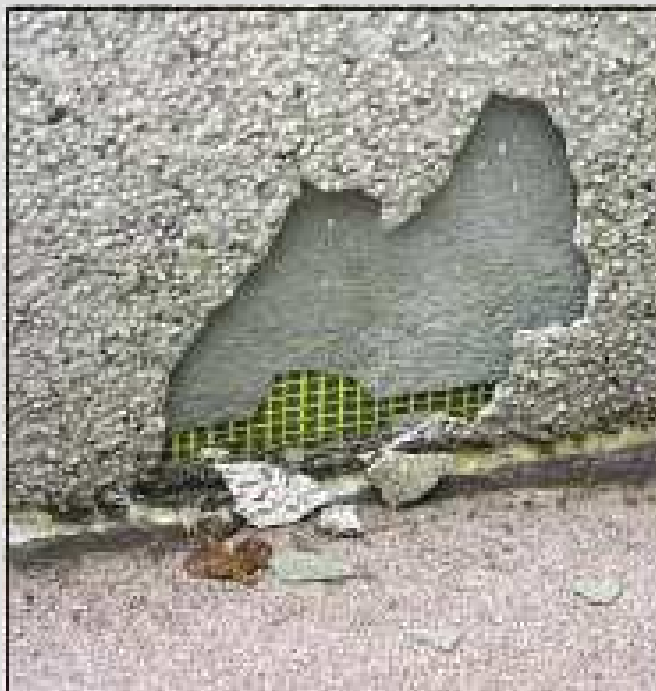
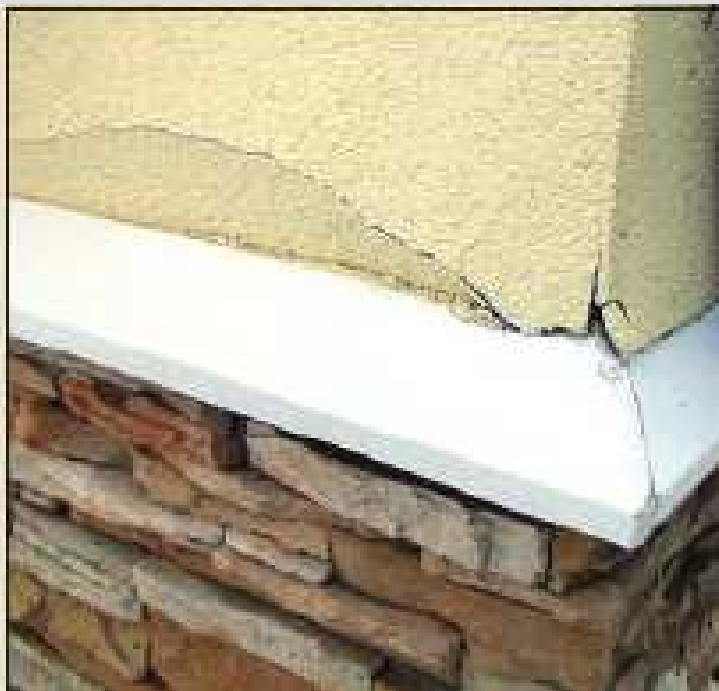
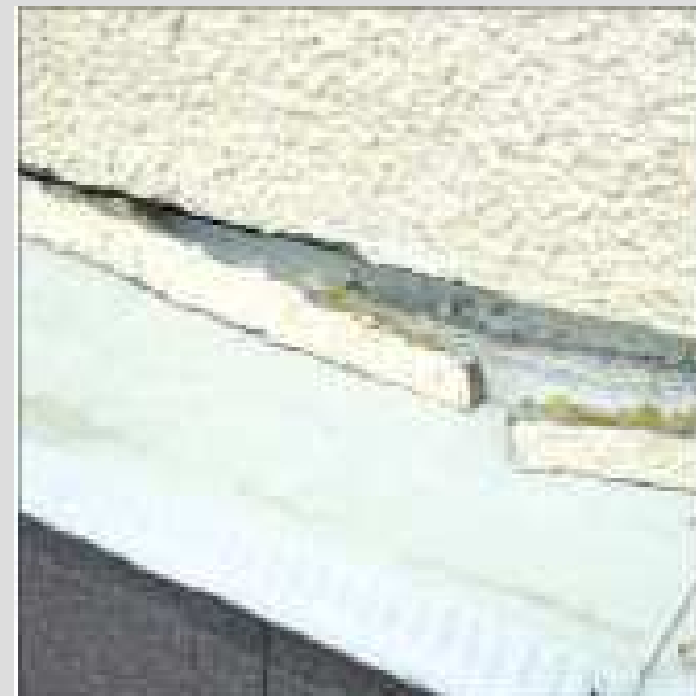
!!! Разрушение отделочного и армирующего слоя из-за применения в цокольной части здания минераловатных плит с последующим активным водопоглощением и выполнение жестко организованного стыка теплоизоляционной системы к неутепляемым частям здания (БЕЗ ДЕФОРМАЦИОННОЙ ЛЕНТЫ)

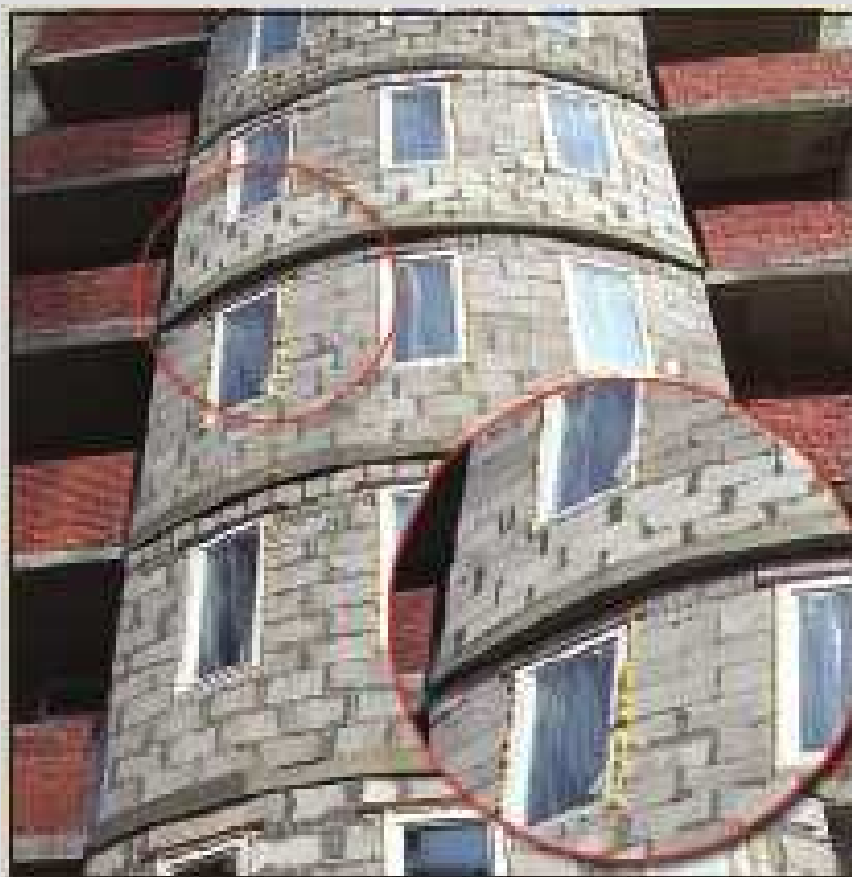
!!! При проверке и передаче под монтаж ЛШС на поверхности обнаружены сверхнормативные отклонения плоскости

!!! Монтаж с большими отклонениями основания требует пересмотра длины анкеровки дюбелей

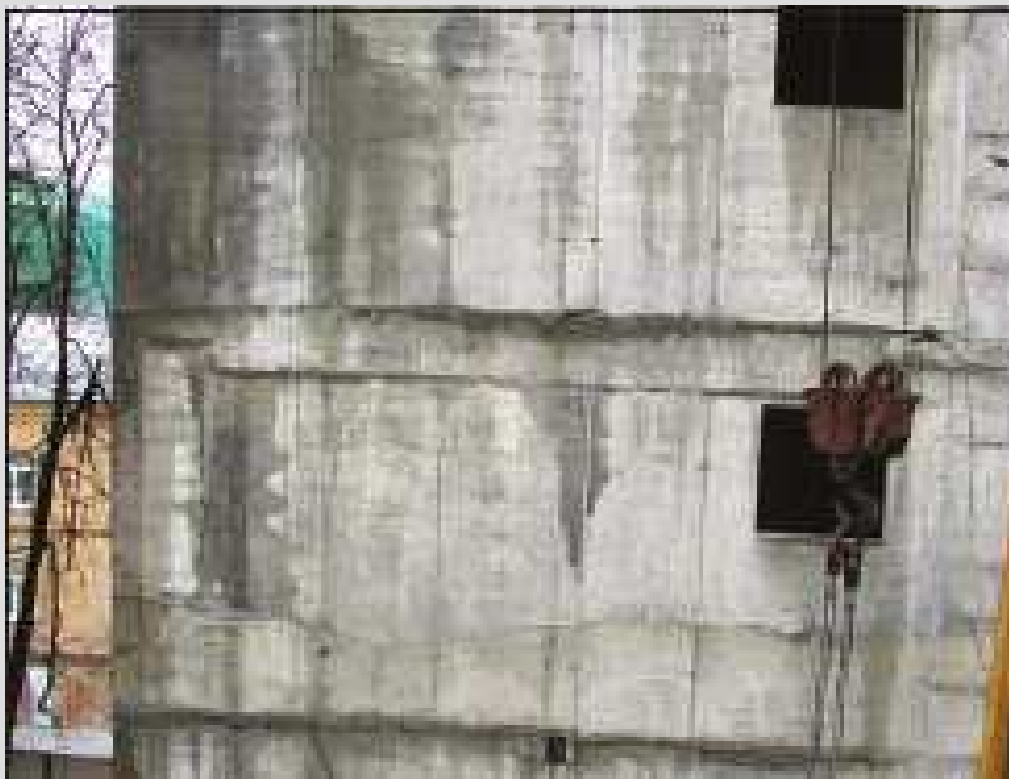
!!! Мокрое основание

!!! Проведение работ зимой

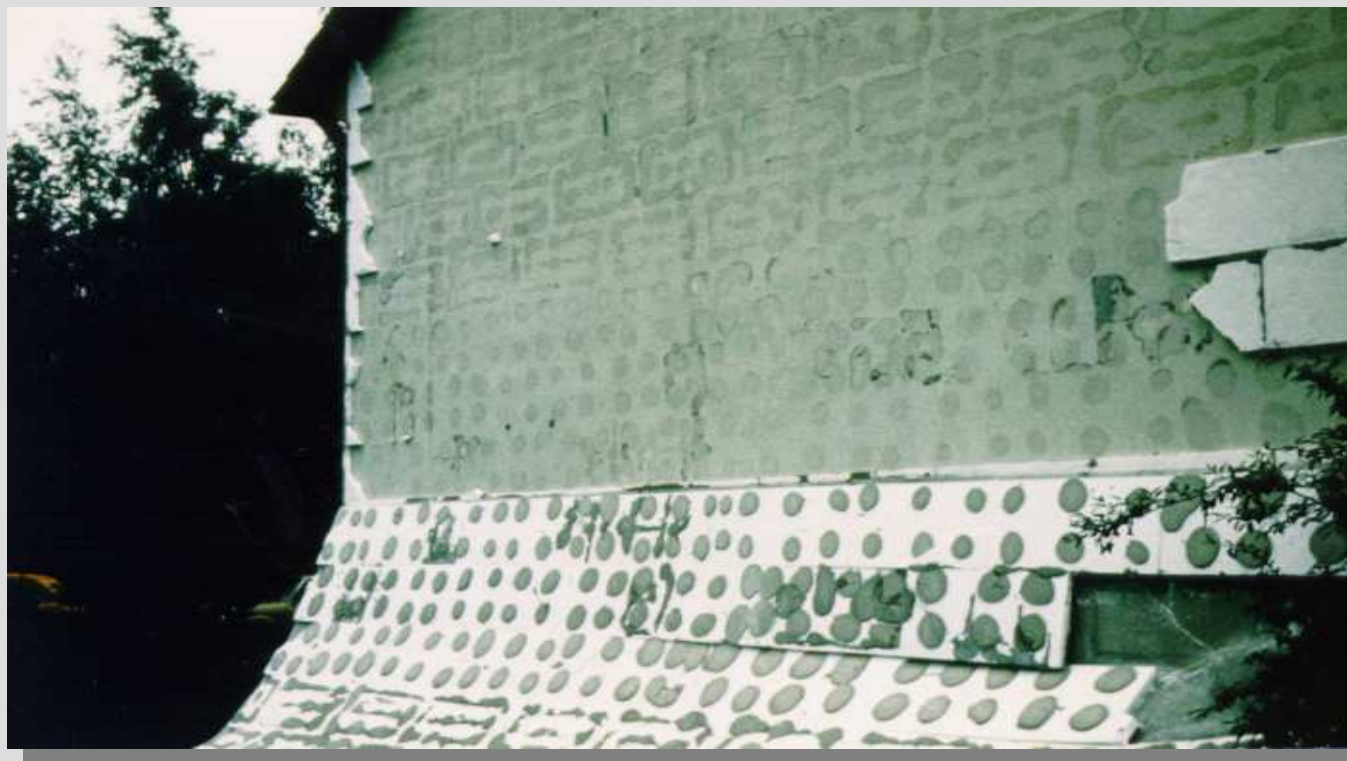
!!!! Непрогрунтованное и необеспыленное перед приклеиванием плит основание \ Отсутствие проверки адгезии на объекте

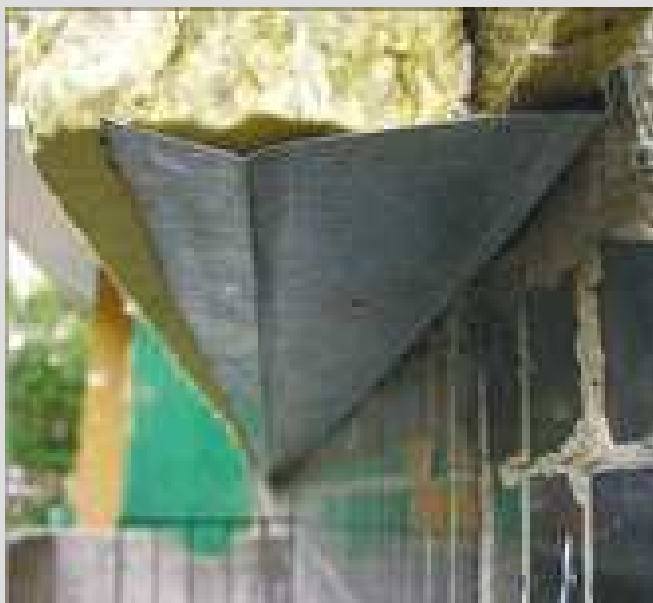
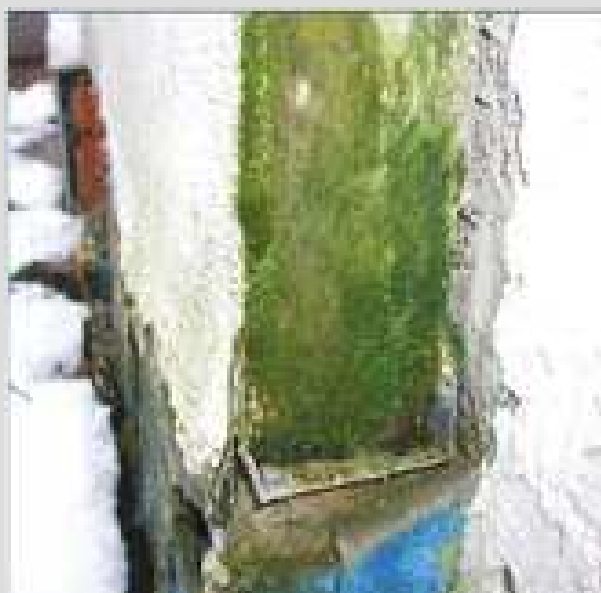
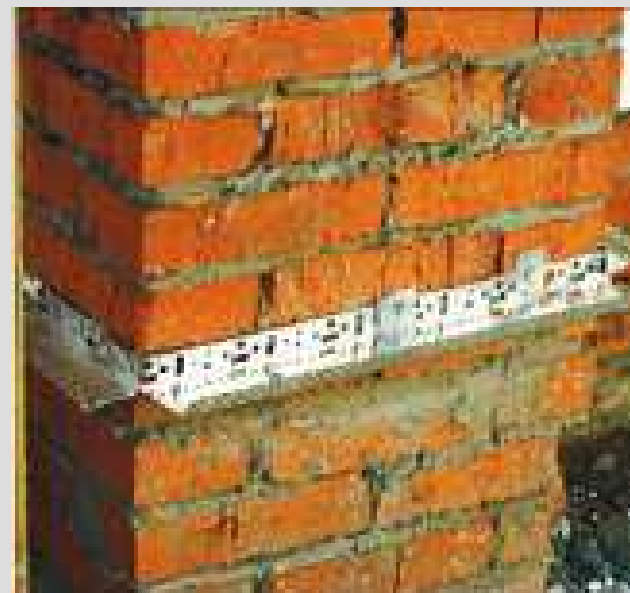
**ТАК НЕ ДОЛЖНО БЫТЬ!!!**

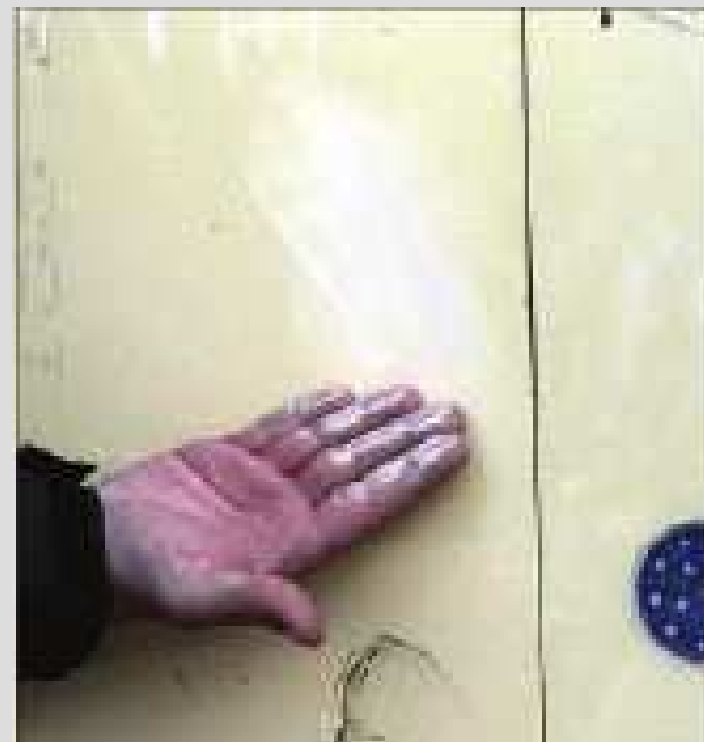
Причина: Допущено продолжительное хранение плит из пенополистирола при прямом солнечном воздействии (меление, пожелтение)

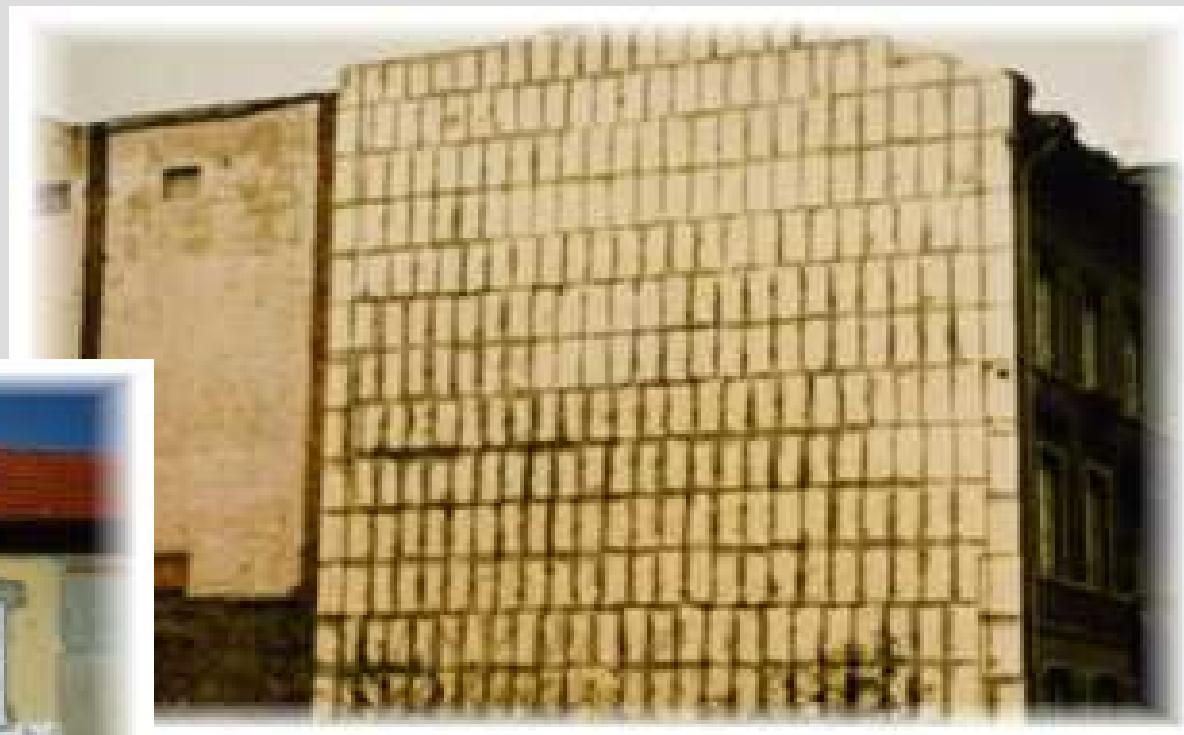
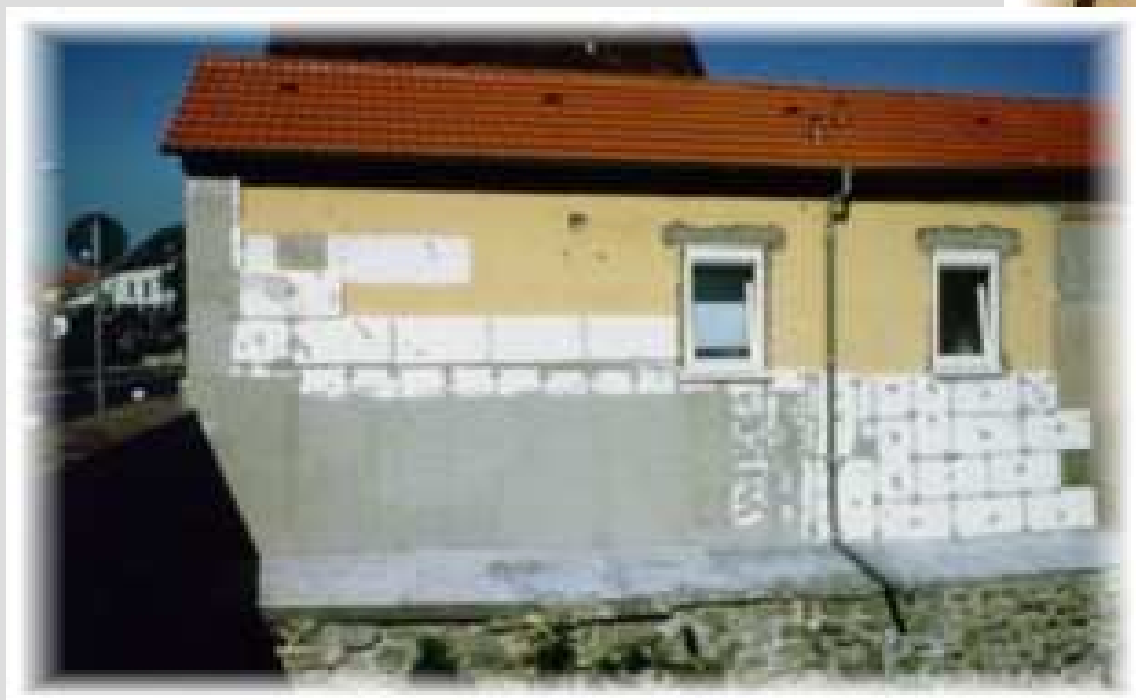
**НЕ правильно наклеены  
плиты – нет перевязки  
швов**

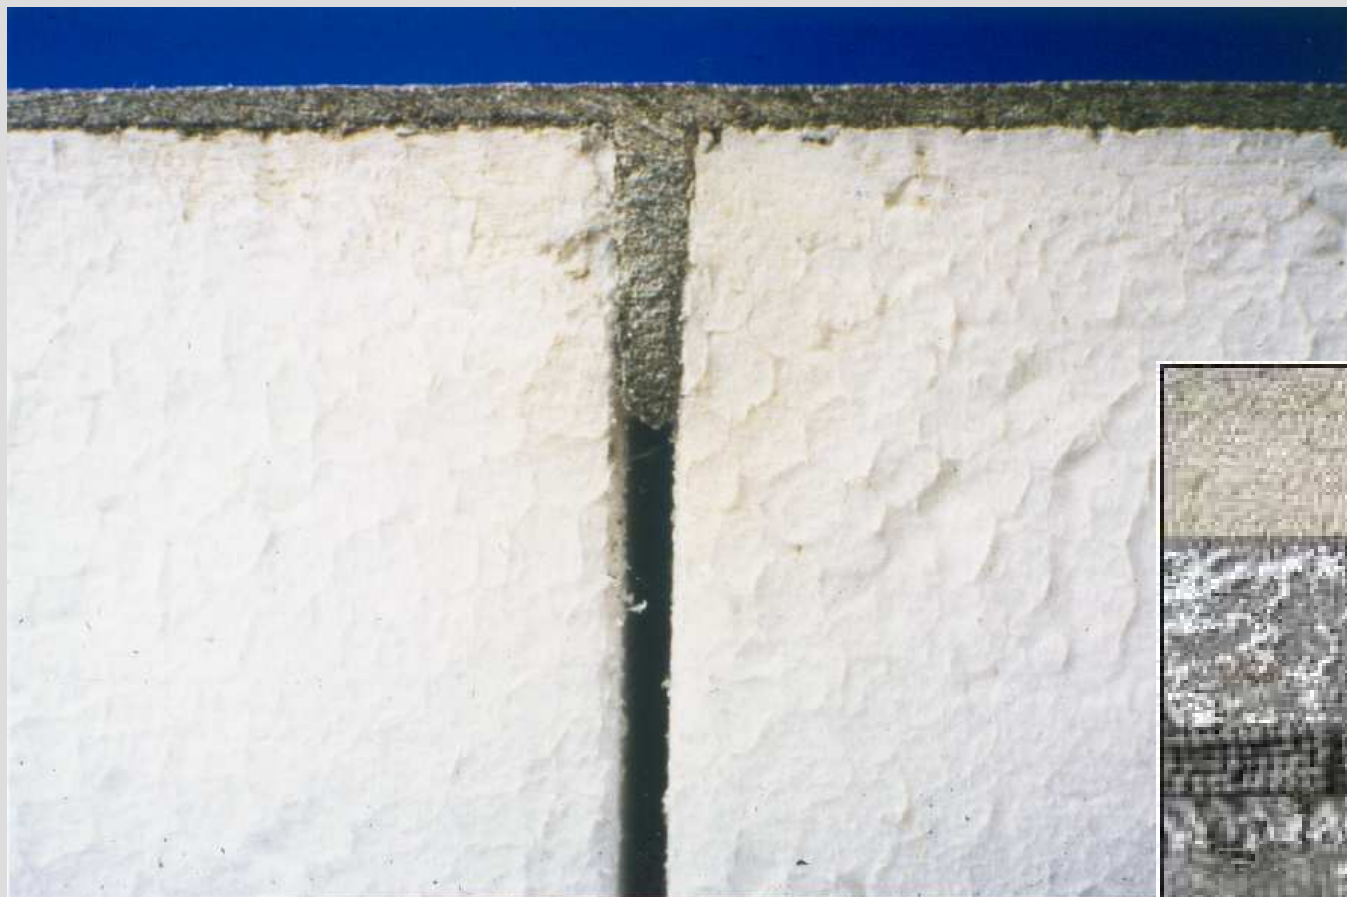
Открытый шов с клеем

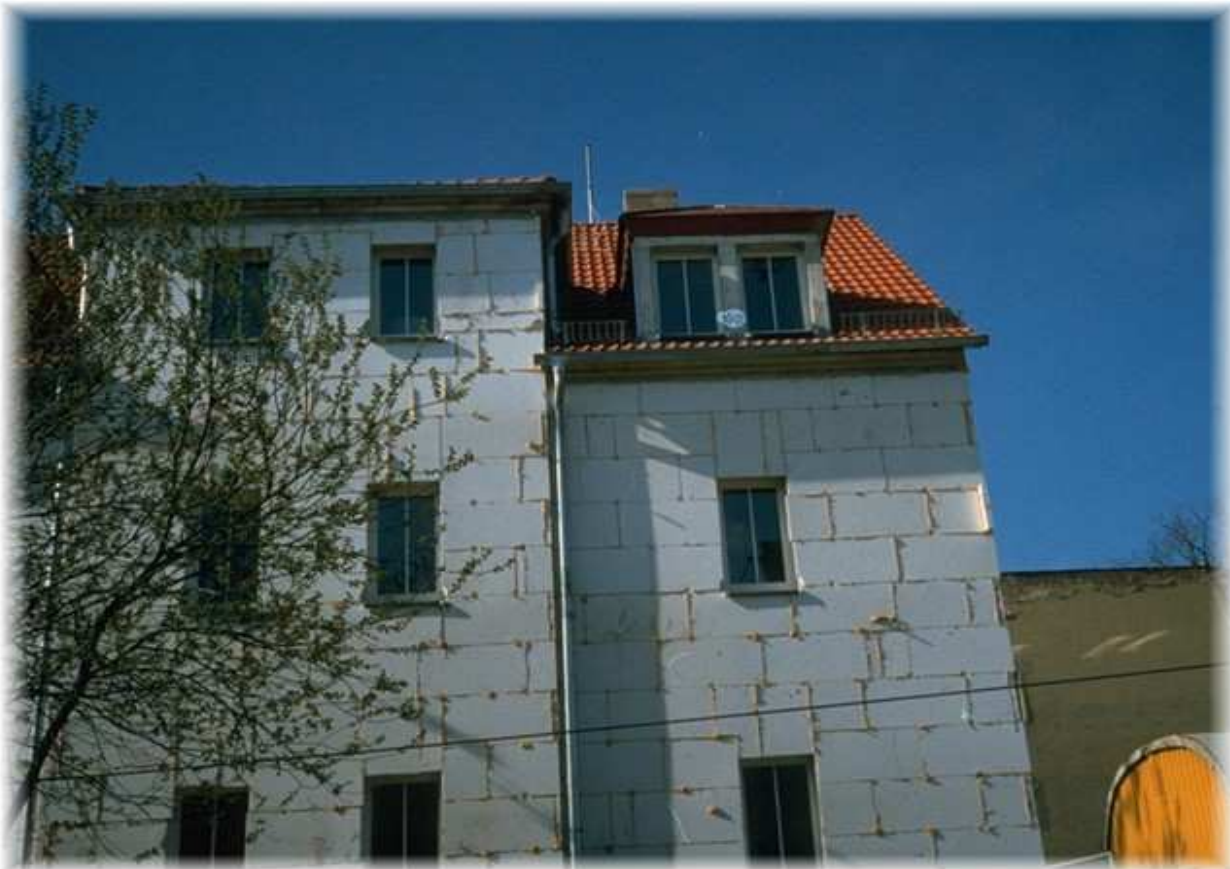
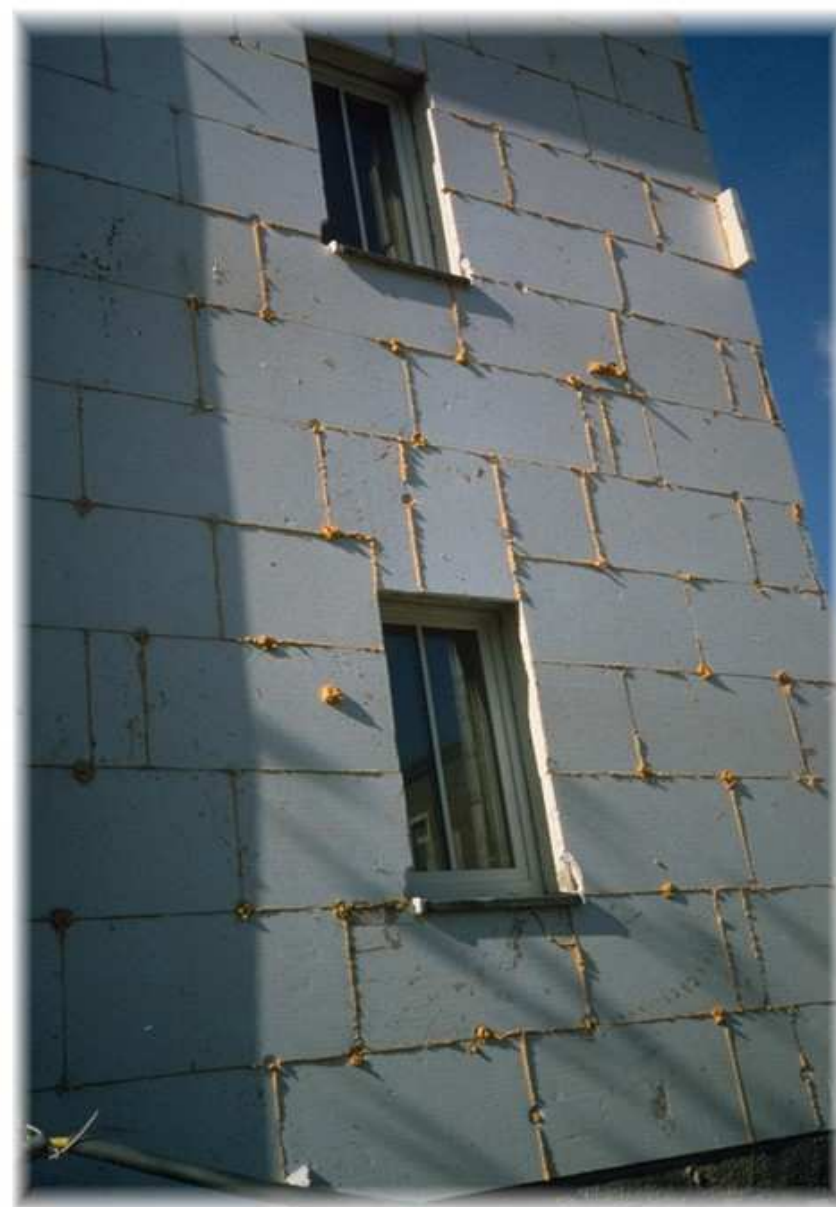
Монтажная пена очень чутко реагирует на влажность --- опасность набухания и трещинообразования

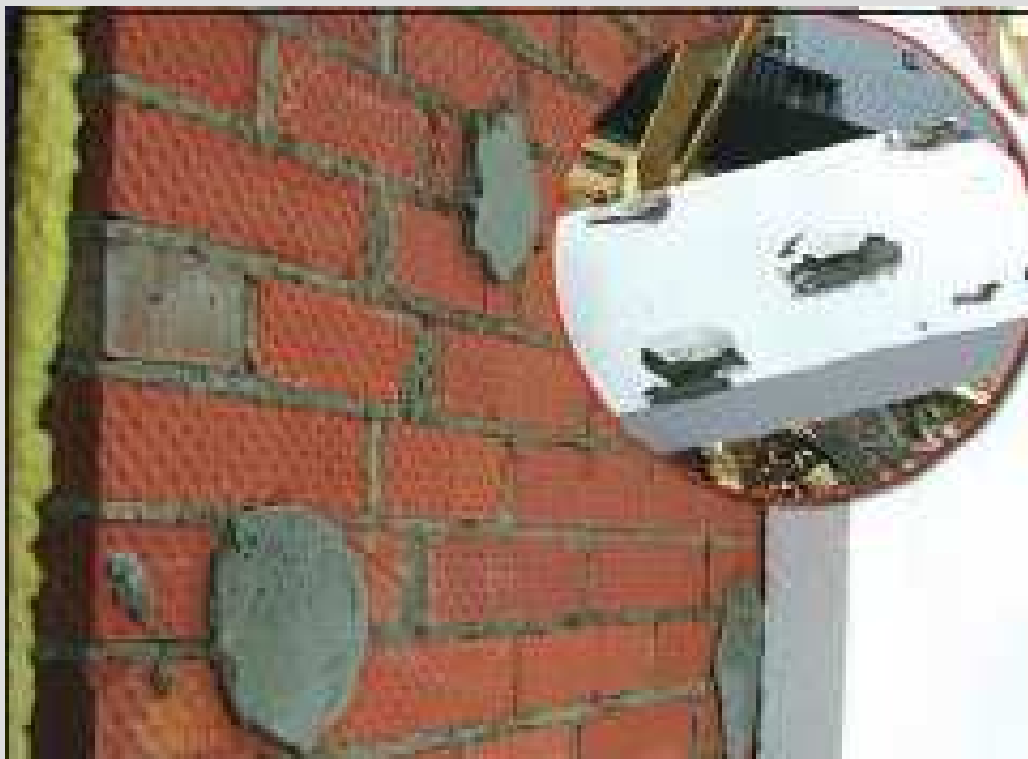
НЕ должно быть так!!!!

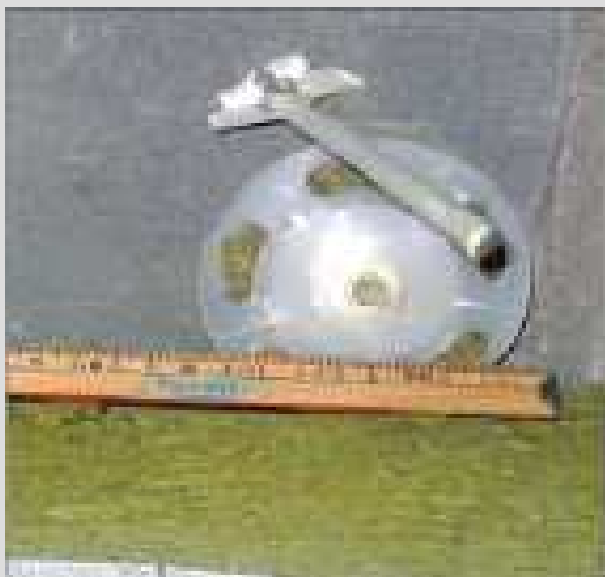
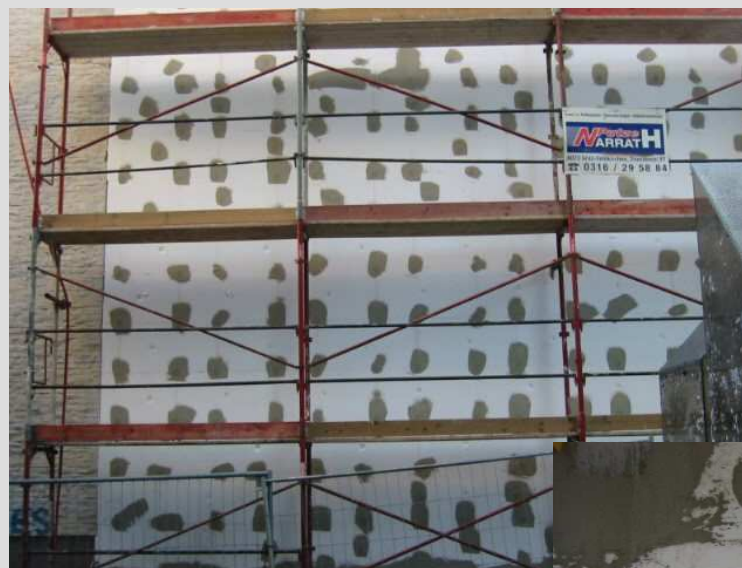
Согласно европейским нормам дюбели из полипропилена -- не предназначенные для использования в фасадных системах теплоизоляции. Полипропилен — это материала, который обладает низкой морозостойкостью, повышенной способностью к релаксации (то есть снижением во времени силы распора дюбеля в основании — и как следствие снижением силы трения).

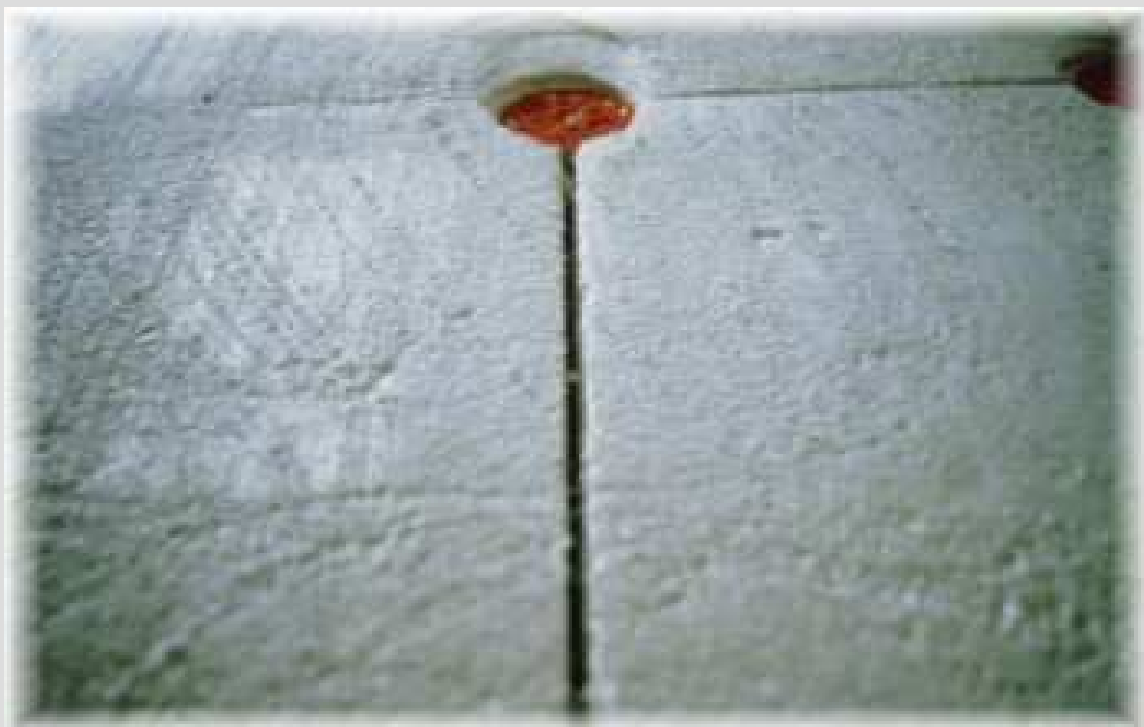
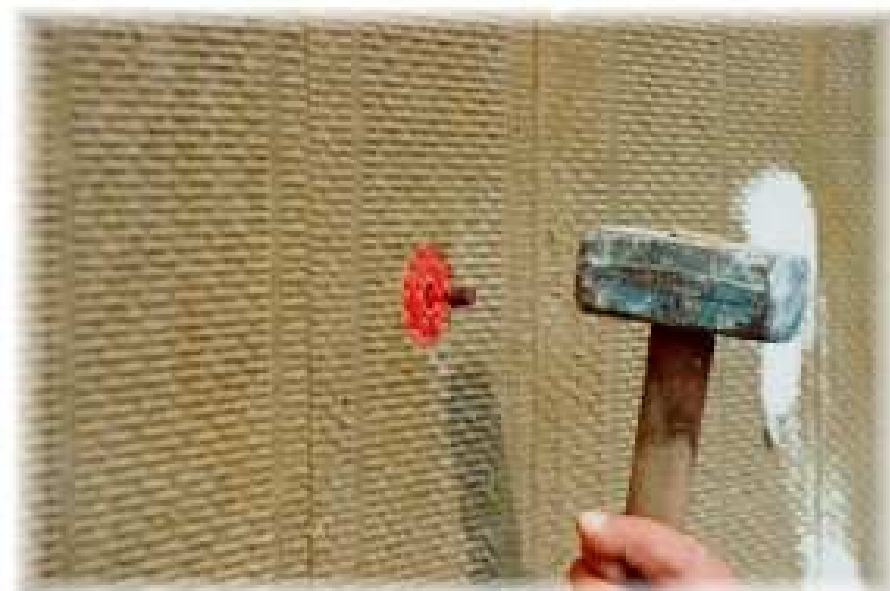
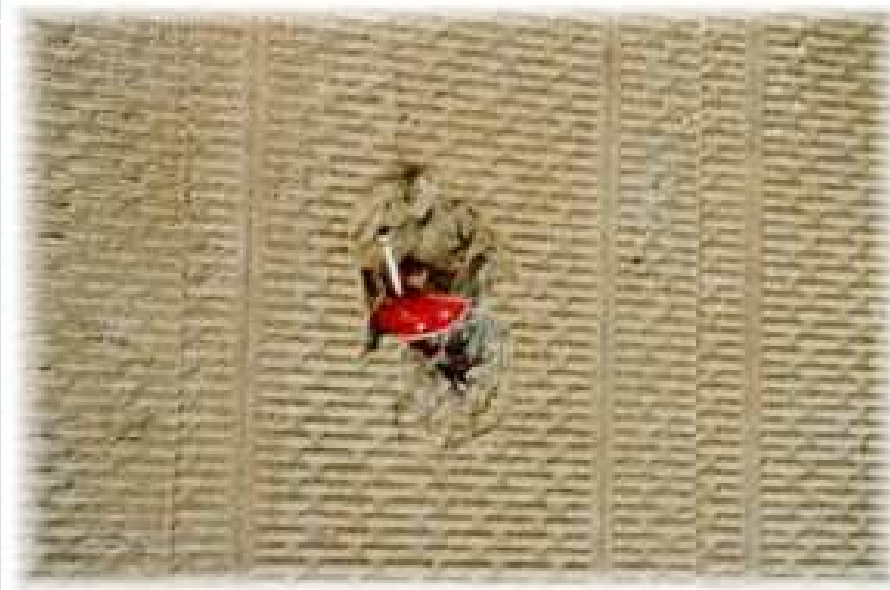
!!! ЧРЕЗМЕРНОЕ «утапливание» шляпок дюбелей

!!! Применение забивных дюбелей без учета прочности основания

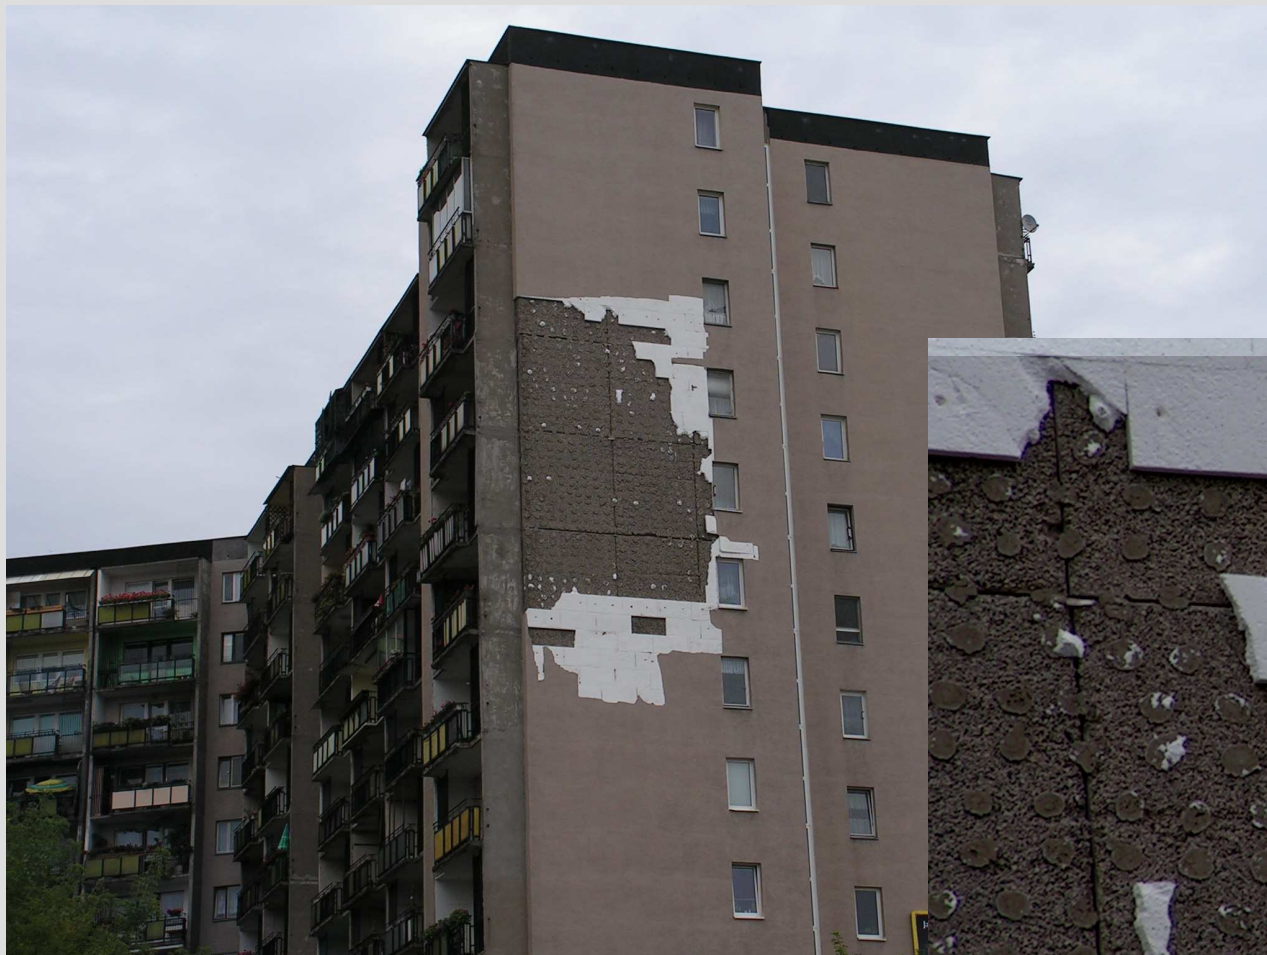
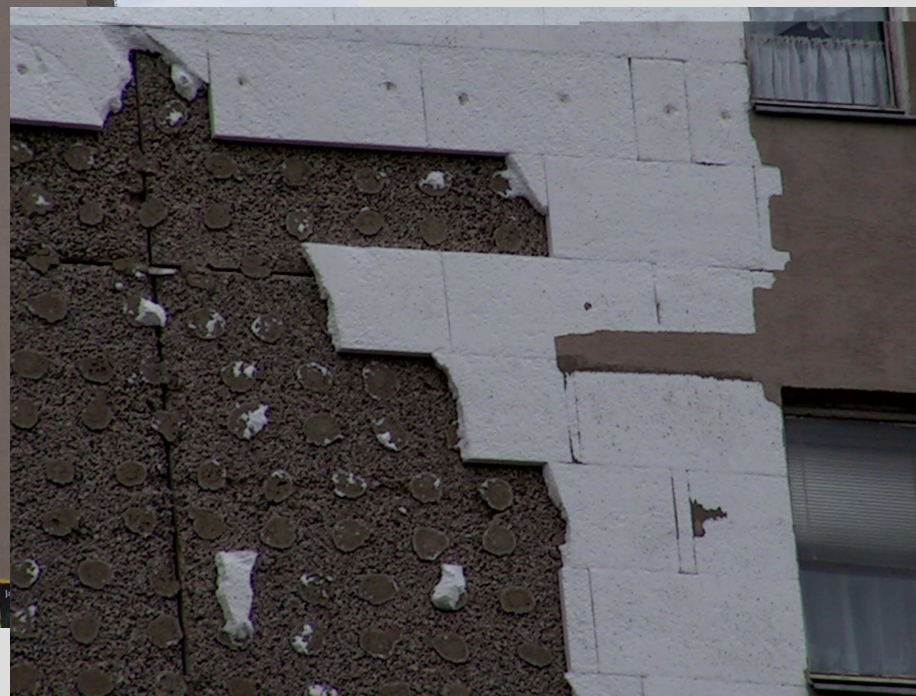
**!!! РЕЗУЛЬТАТ**

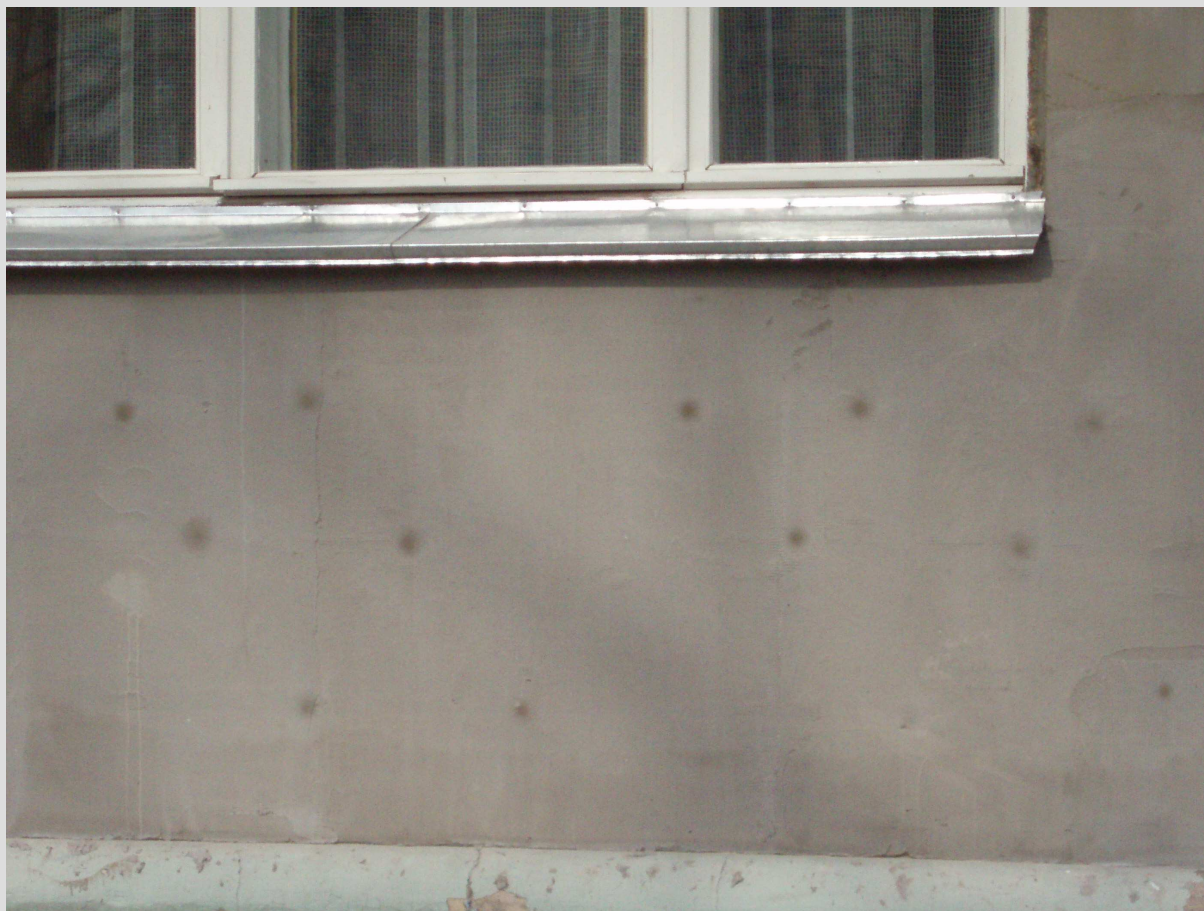
!!! Обыкновенный дюбель-гвоздь без термонаконечника --- это «мостик холода» и точечная конденсация влаги (источник для развития грибка на фасаде)

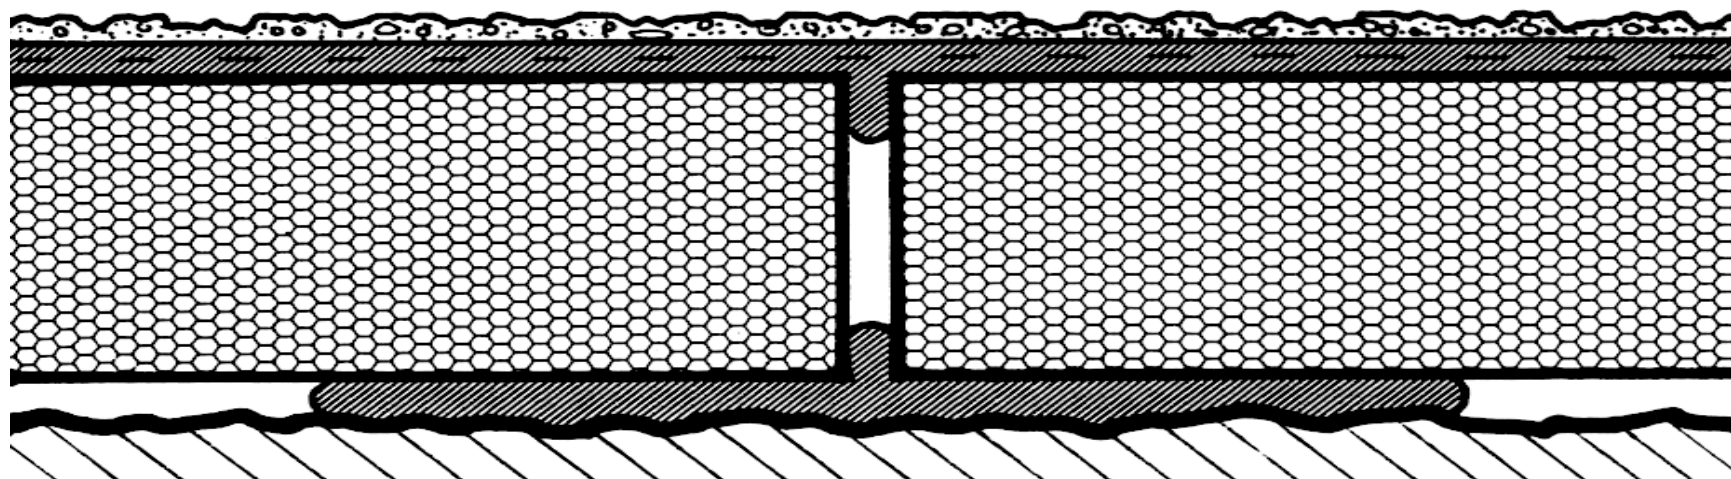
!!! НЕ ВЕРНО: Клей попадает в шов, широкий шов --  
трещинообразование

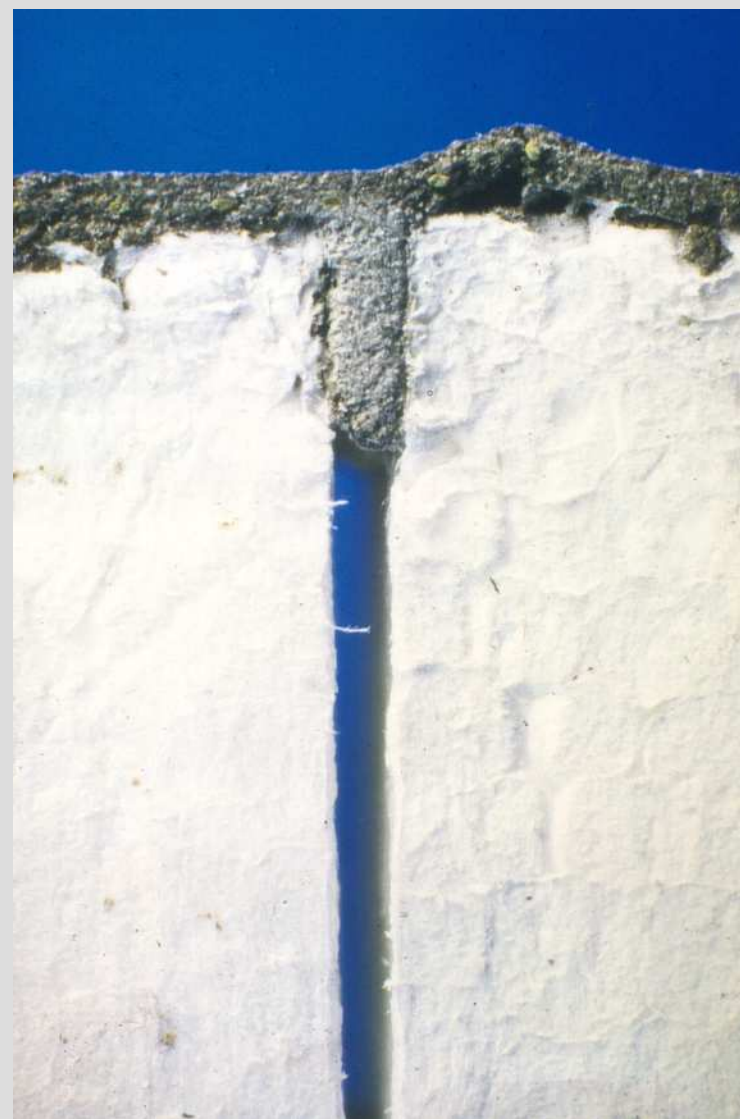
Из-за торможения термических  
сдвигов образуются складки и  
прожилки в штукатурке --- в итоге  
ТРЕЩИНООБРАЗОВАНИЕ
