CAPAROL

# Типичные ошибки при исполнении

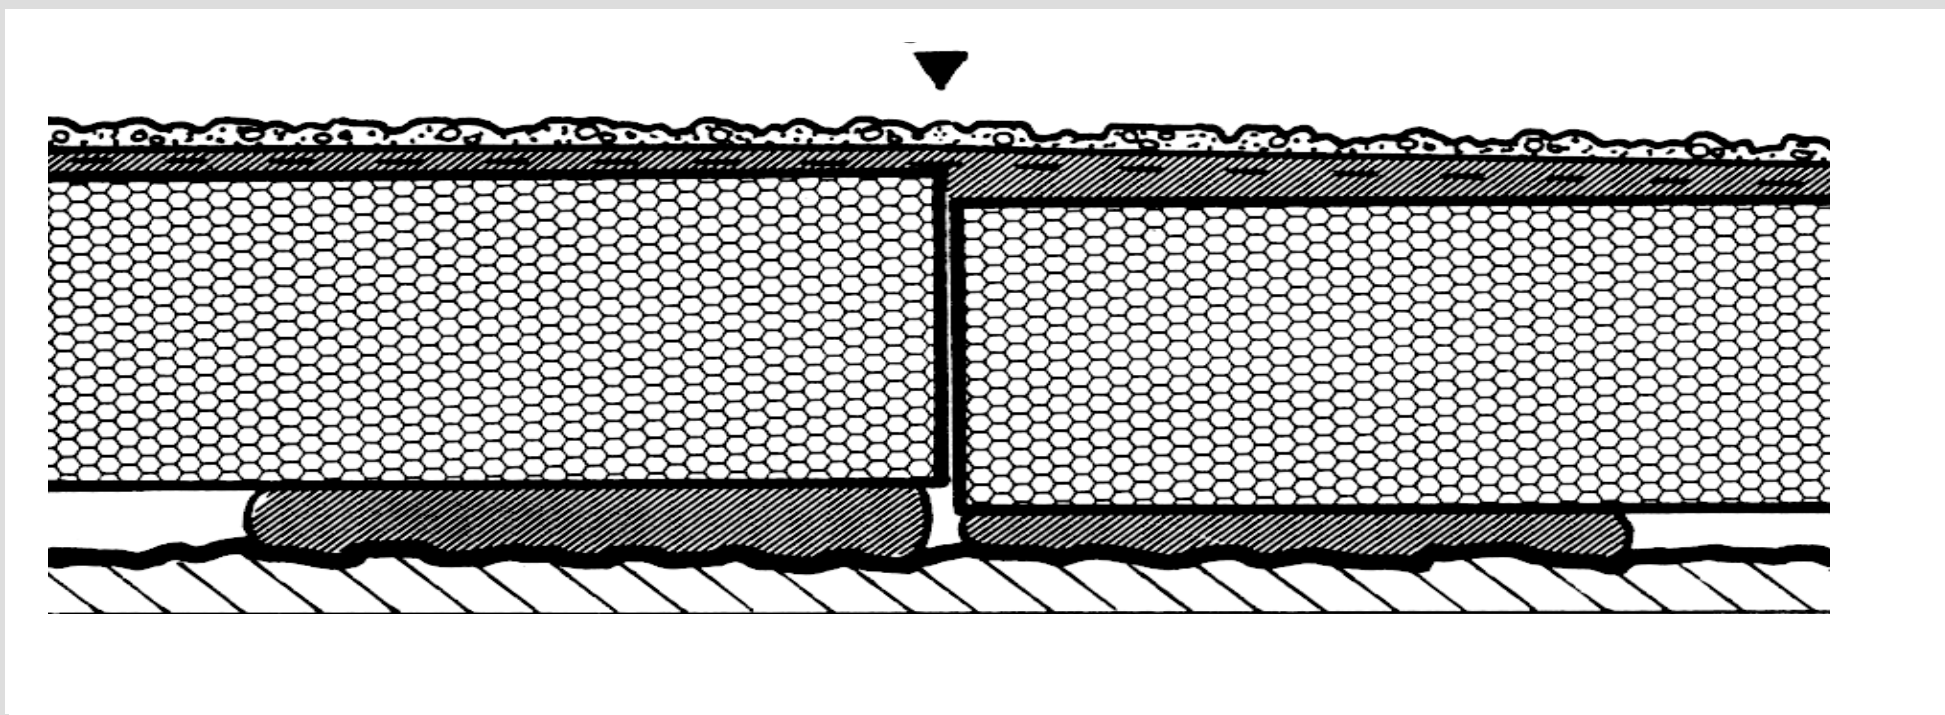
!!! НЕ ВЕРНО: Ступенчато разложенные плиты приводят к разным толщинам армирующего слоя, 80% вероятность ТРЕЩИНООБРАЗОВАНИЯ

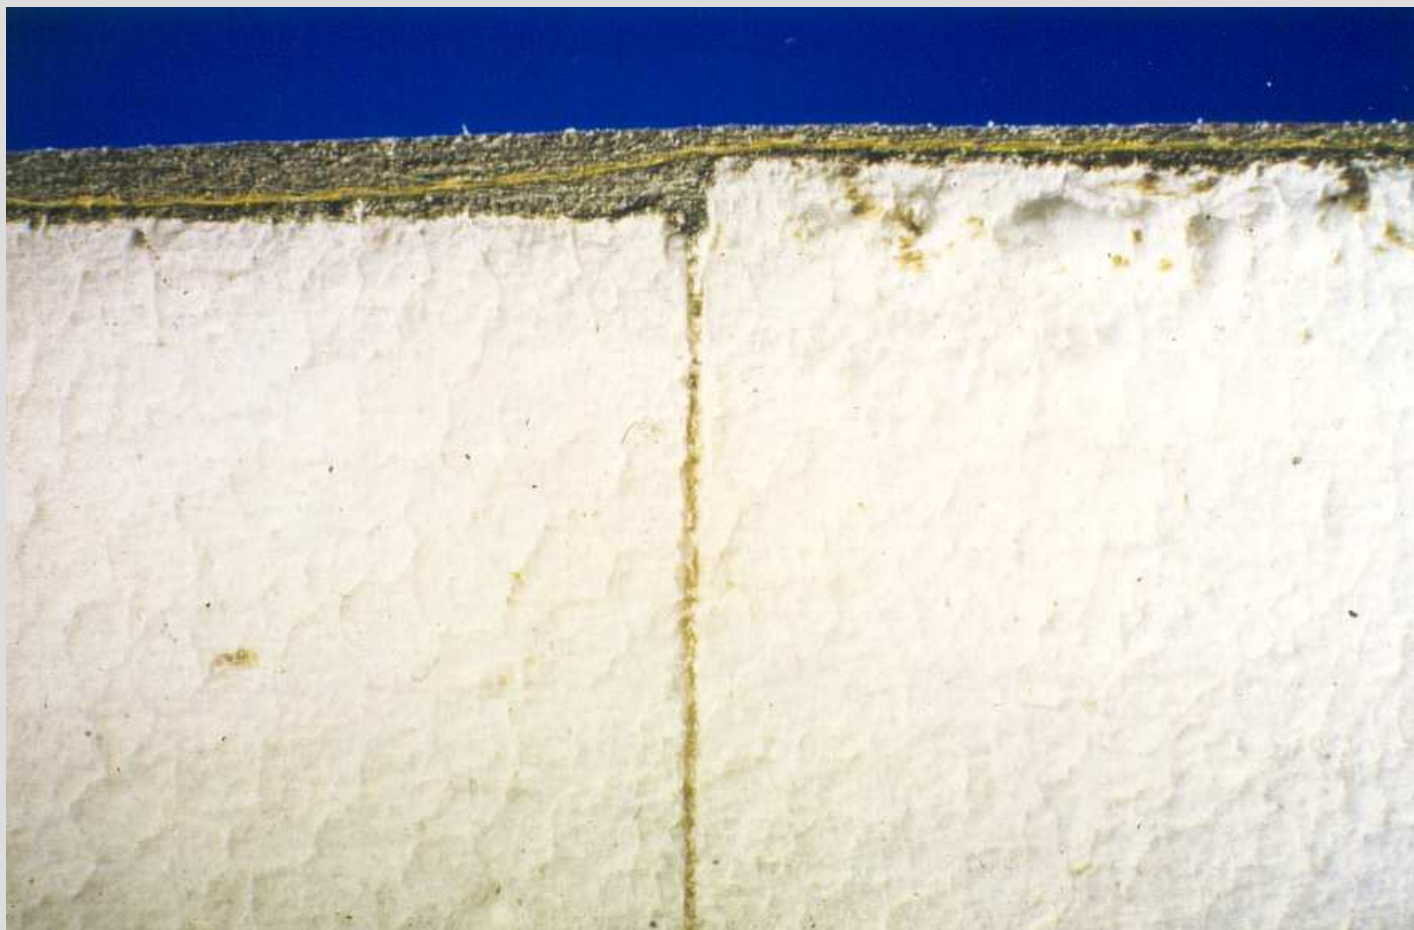
**Плотный шов, но различная высота поверхности  
(не перешлифовано)**

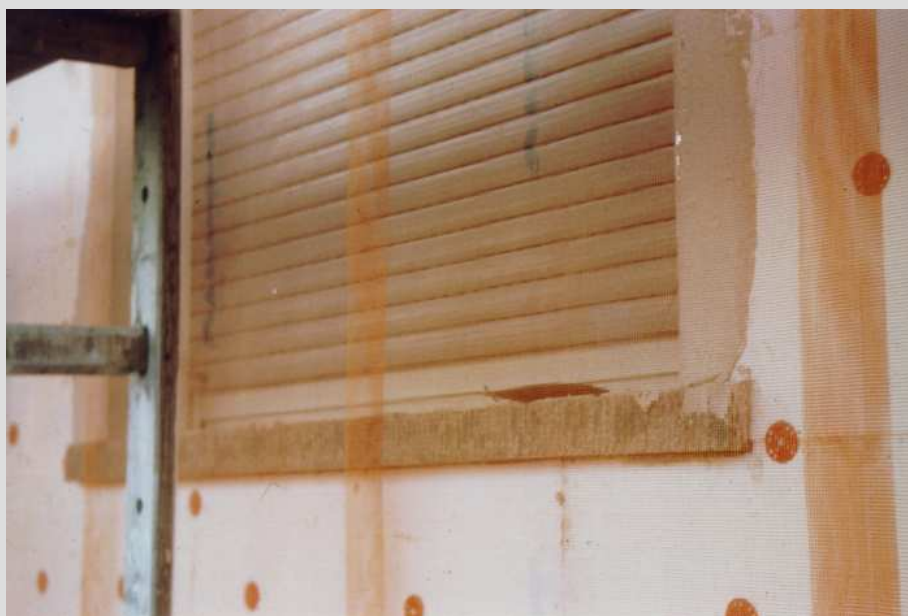
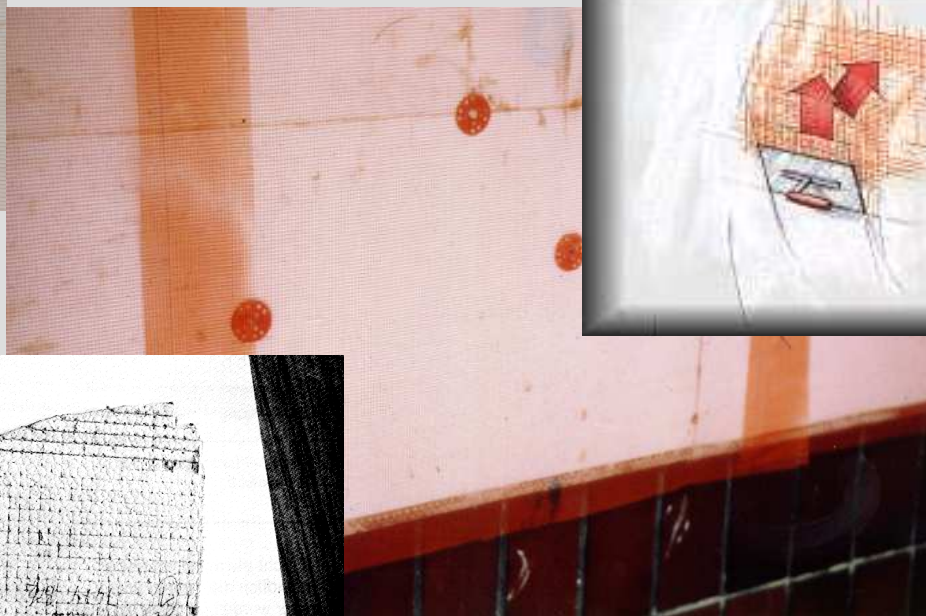
**!!! Ограниченный контакт  
армированного слоя с  
утеплителем**

**!!! ТАК НЕЛЬЗЯ !!!**

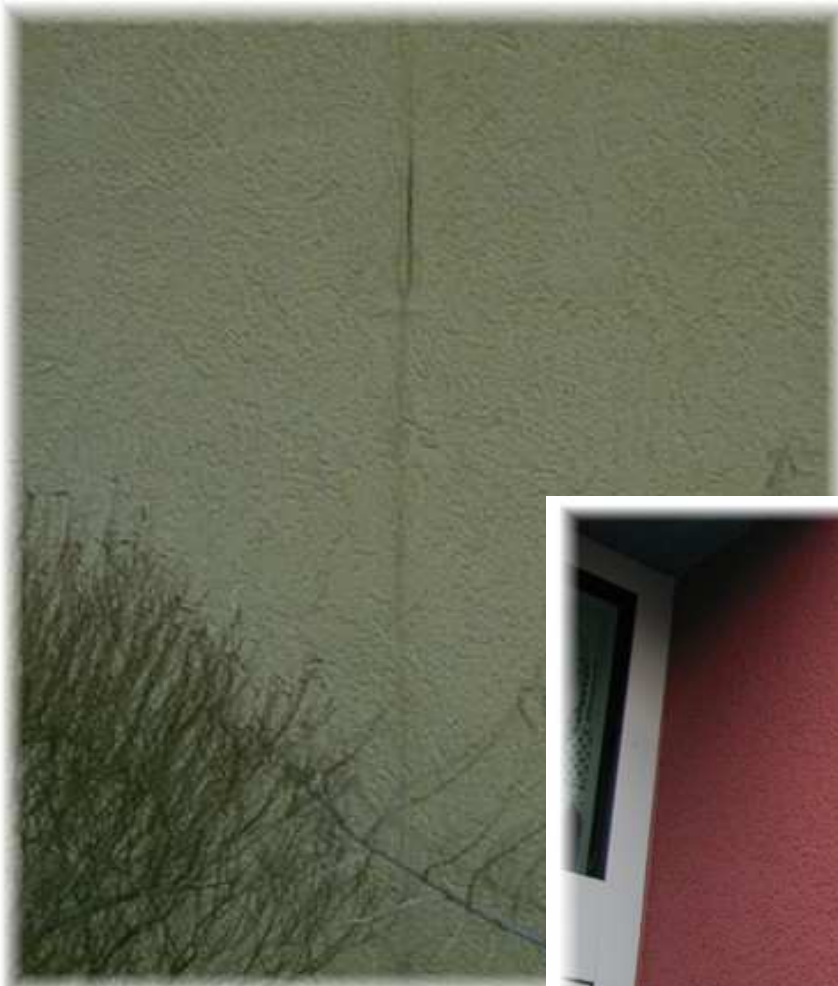
**Причина трещины: Отсутствие нахлеста стеклосетки или нахлест недостаточный (менее 100мм)**

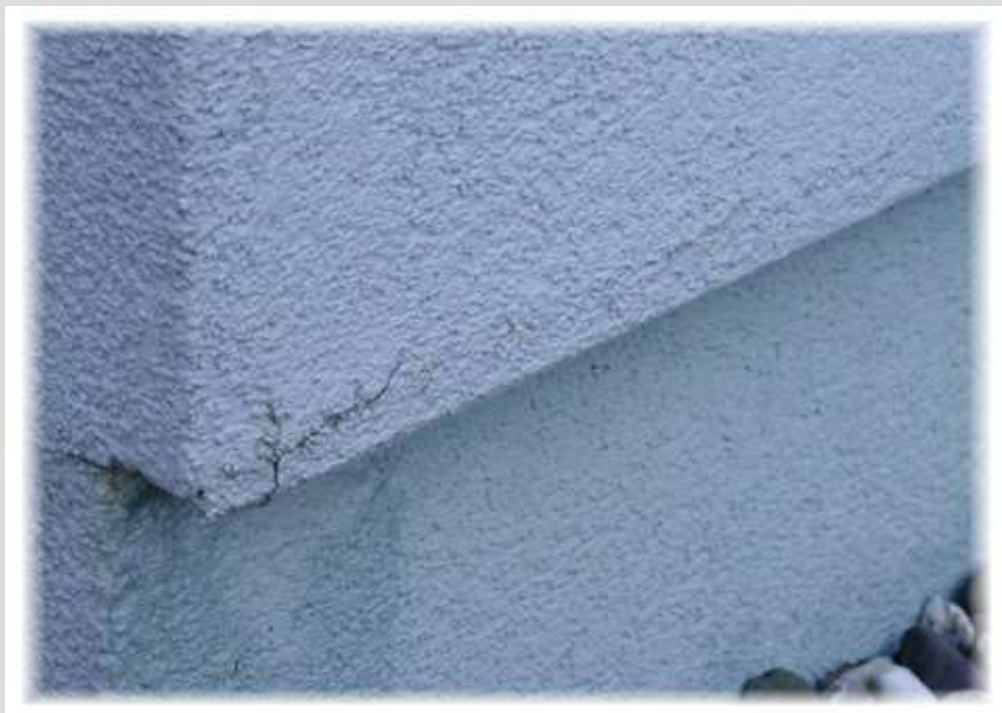
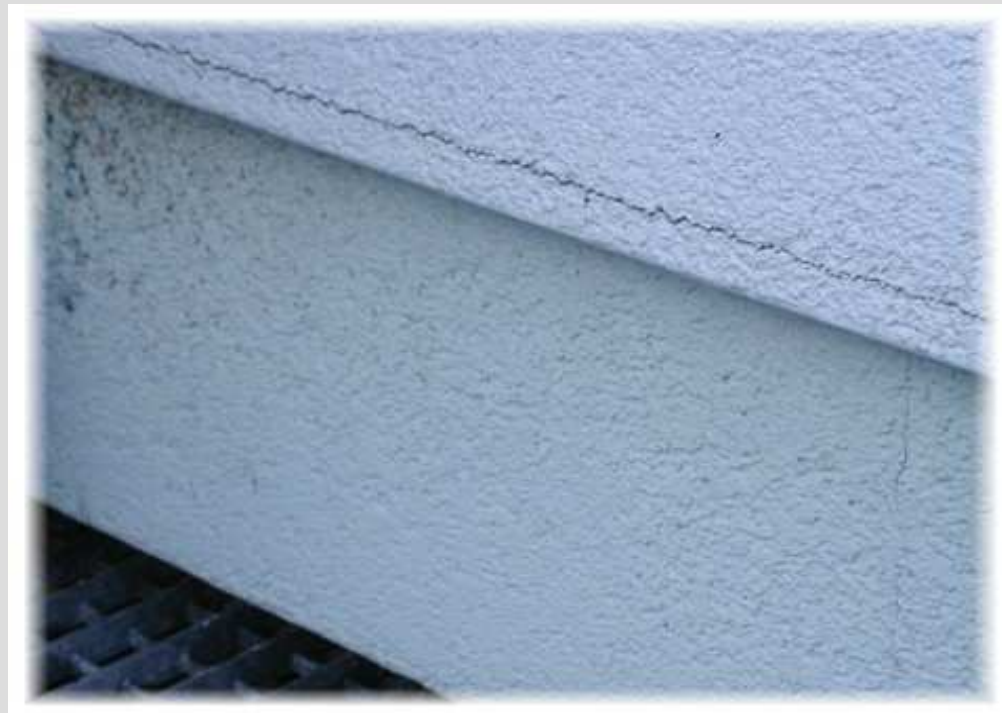
**ОШИБКА: Не заведение армирующей сетки на передний кант цокольного профиля**

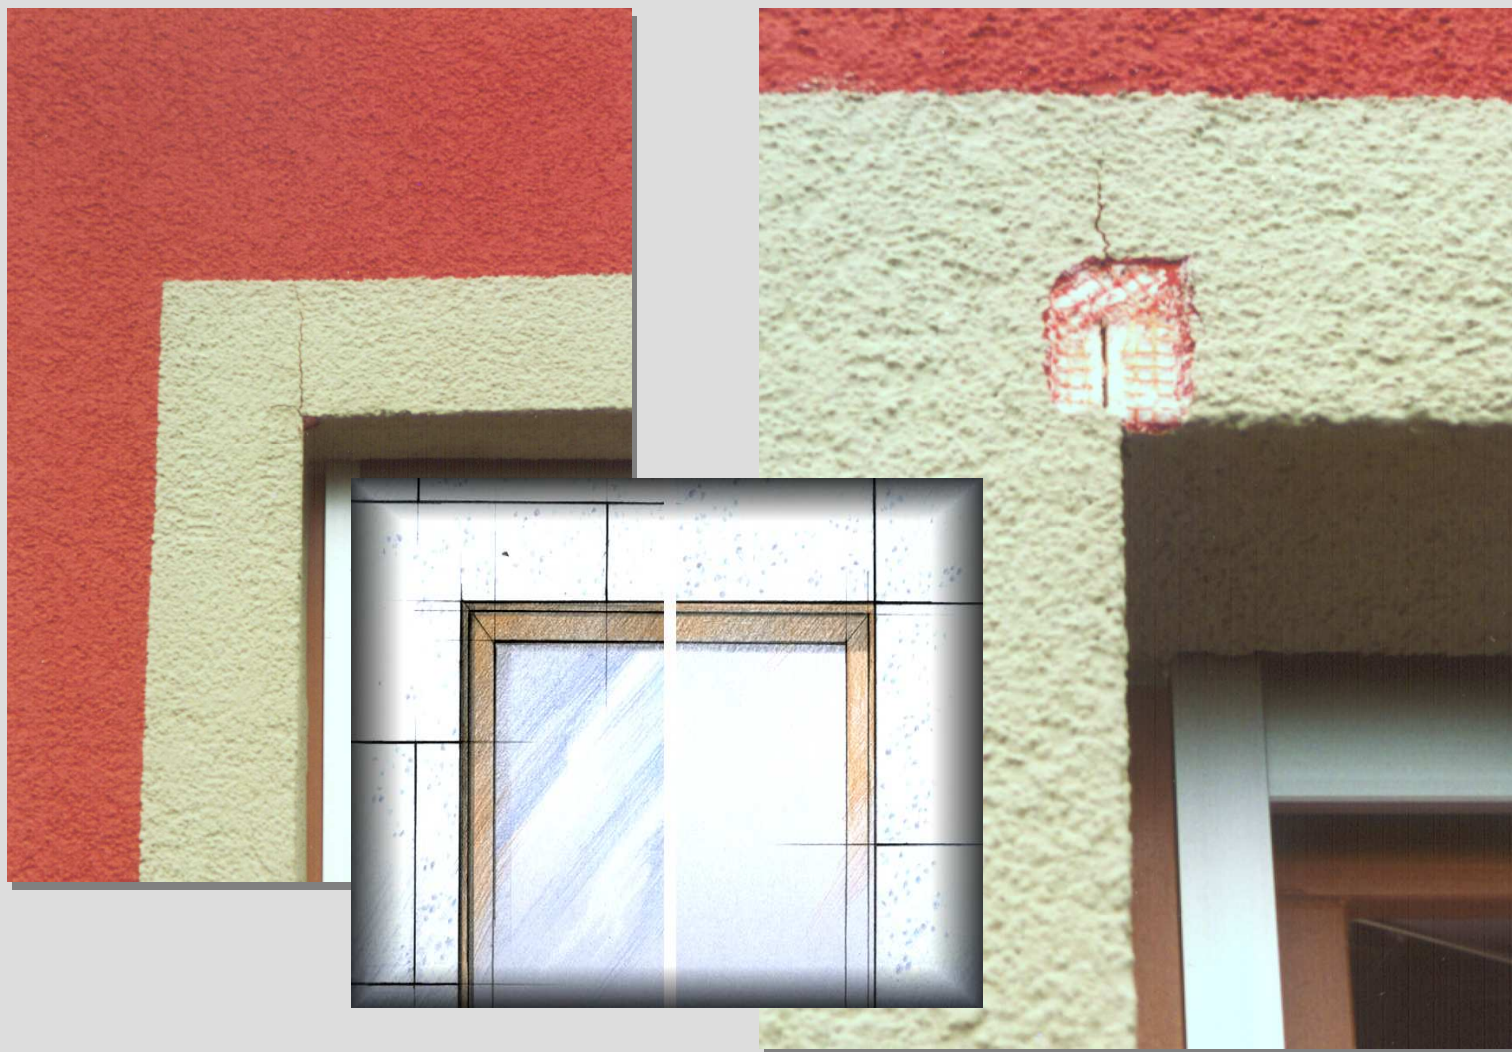
**Неправильная стыковка плит!!!**

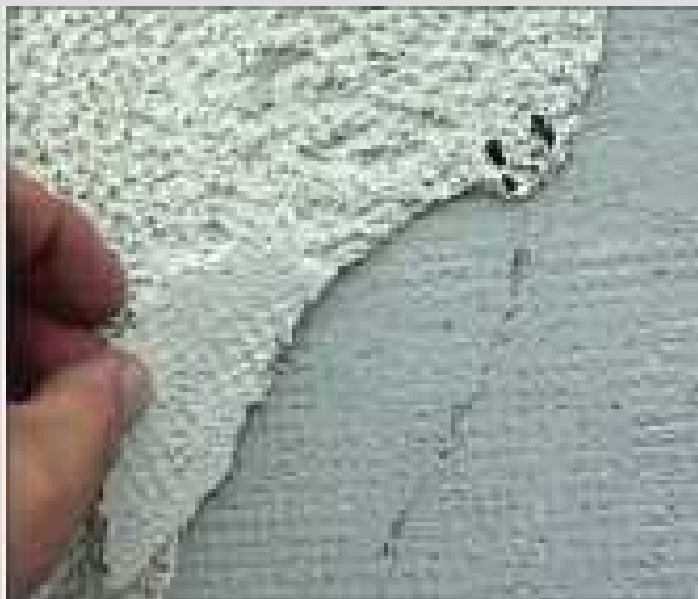
**Отслаивание  
декоративного покрытия  
вследствие  
неправильного выбора  
грунтовочного состава.**

**Отслаивание лакокрасочного покрытия  
вследствие применения окрасочного  
материала, не предназначенного для  
данного вида системы. Например,  
применение акриловых лакокрасочных  
материалов на системах теплоизоляции с  
минераловатной плитой**

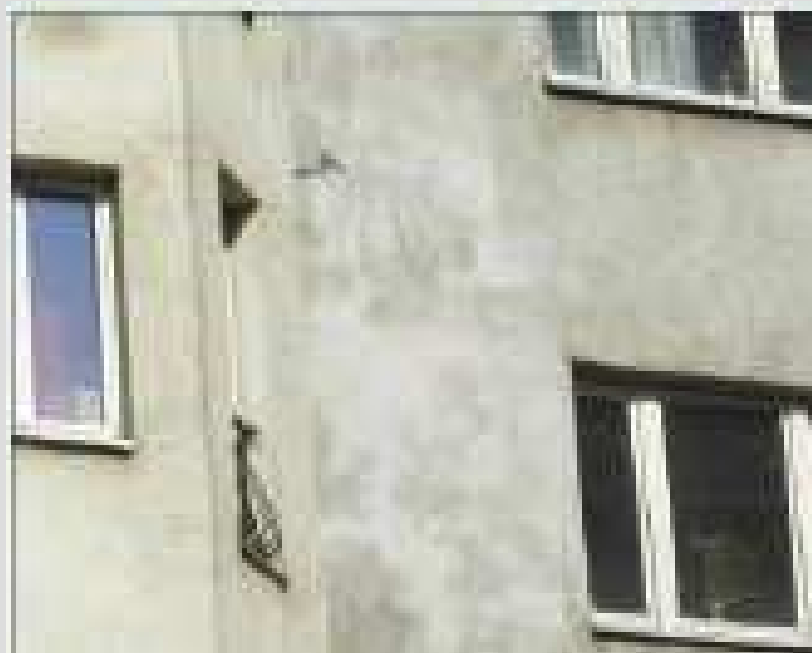
**Намокание лакокрасочного покрытия вследствие применения лакокрасочных материалов с высоким водопоглощением с последующим появлением белесых пятен на поверхности из-за выхода из армированного слоя извести или солей (при использовании противоморозных добавок)**

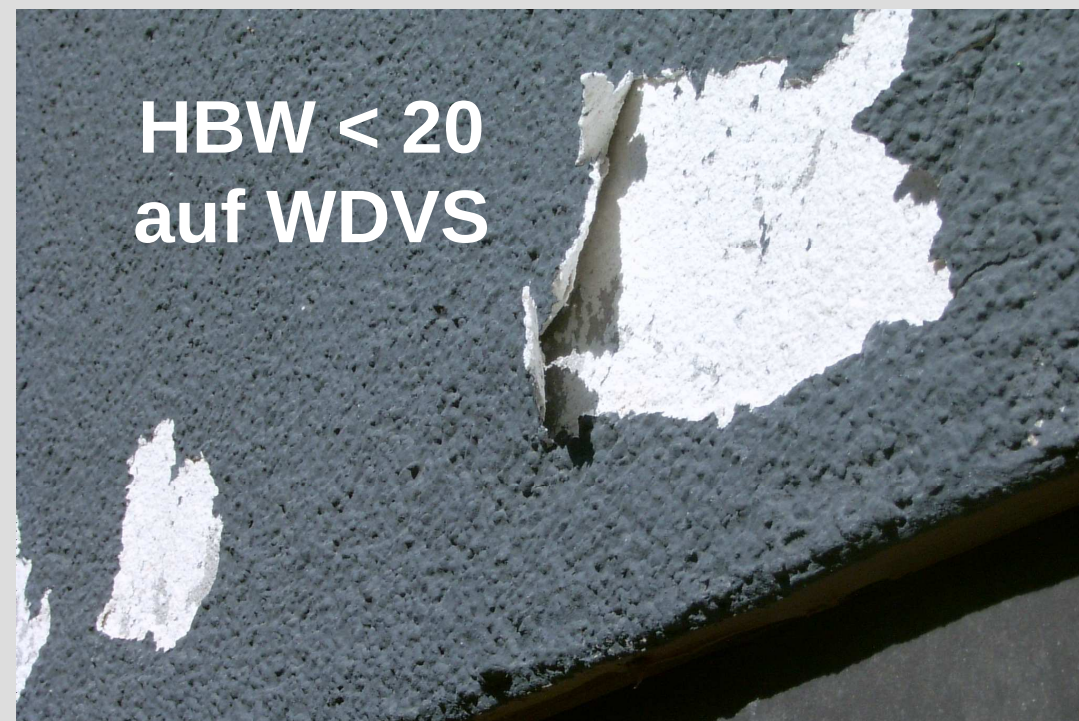
Коэффициент отн. светлости цвета  
для ЛШС должен быть  $< 20$

**!!! Слишком насыщенный цвет лакокрасочного покрытия!!!**  
**Опасность трещинообразования возрастает в 2-3 раза.**  
**Идет интенсивное выгорание пигментов.**

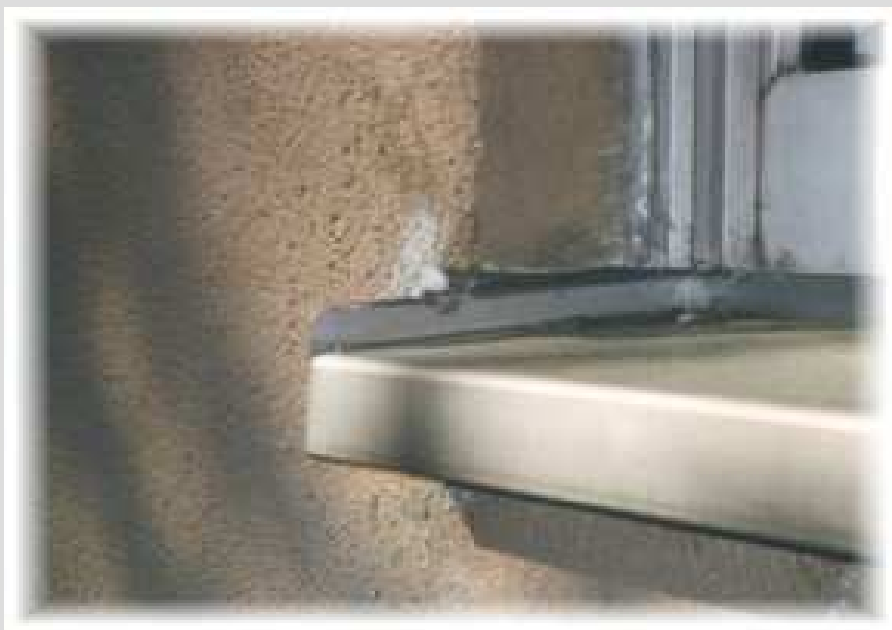
**Отслоения, растрескивания и разрушения армирующего и декоративного слоев в местах примыкания к отливу появились из-за неправильно организованного деформационного шва**

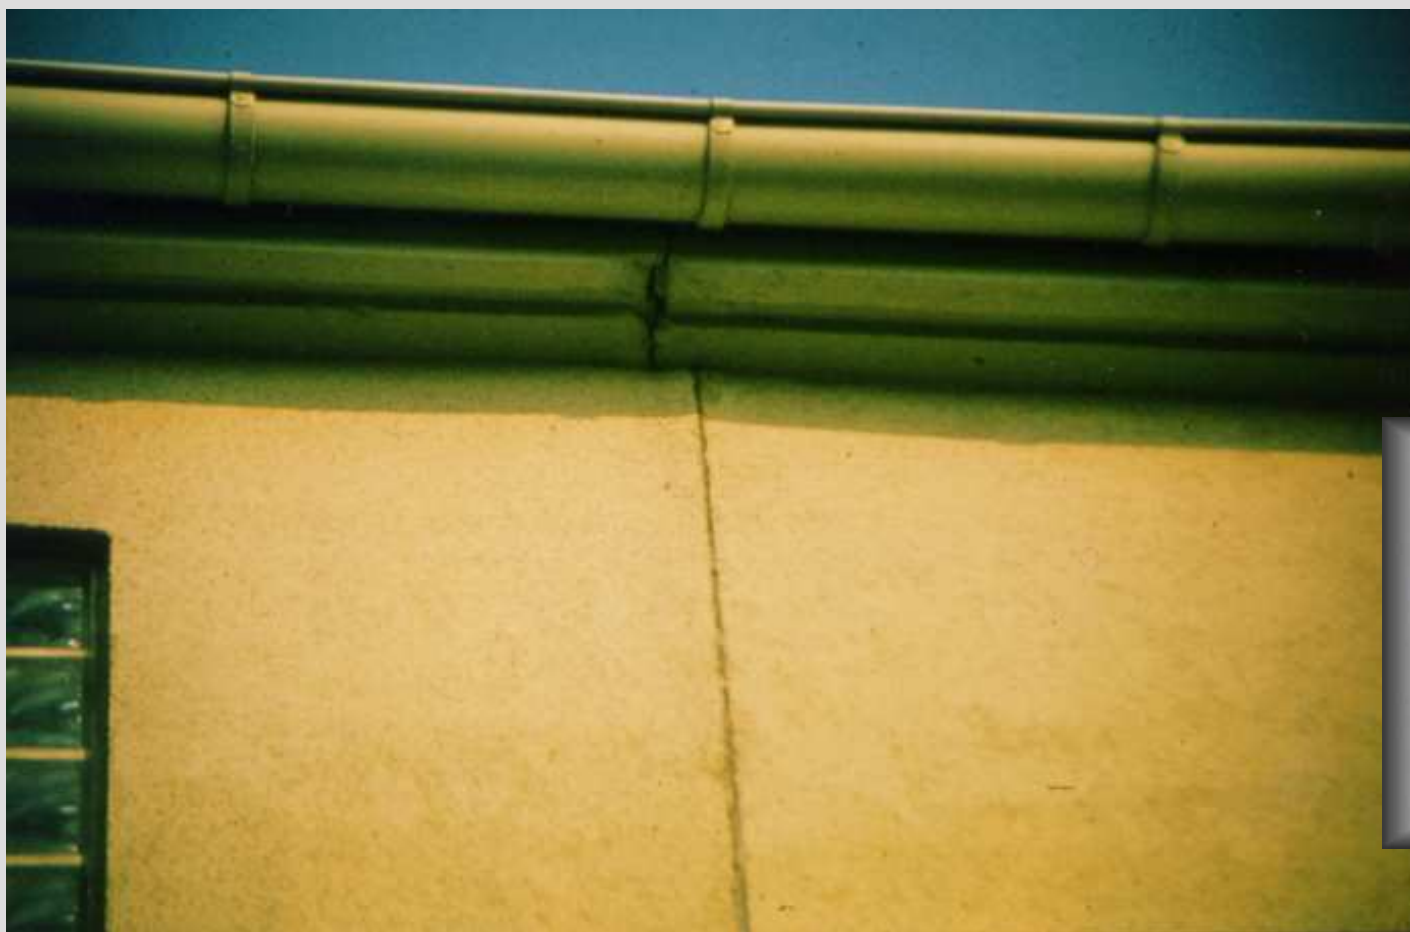
Отсутствие оформления строительных подвижных швов

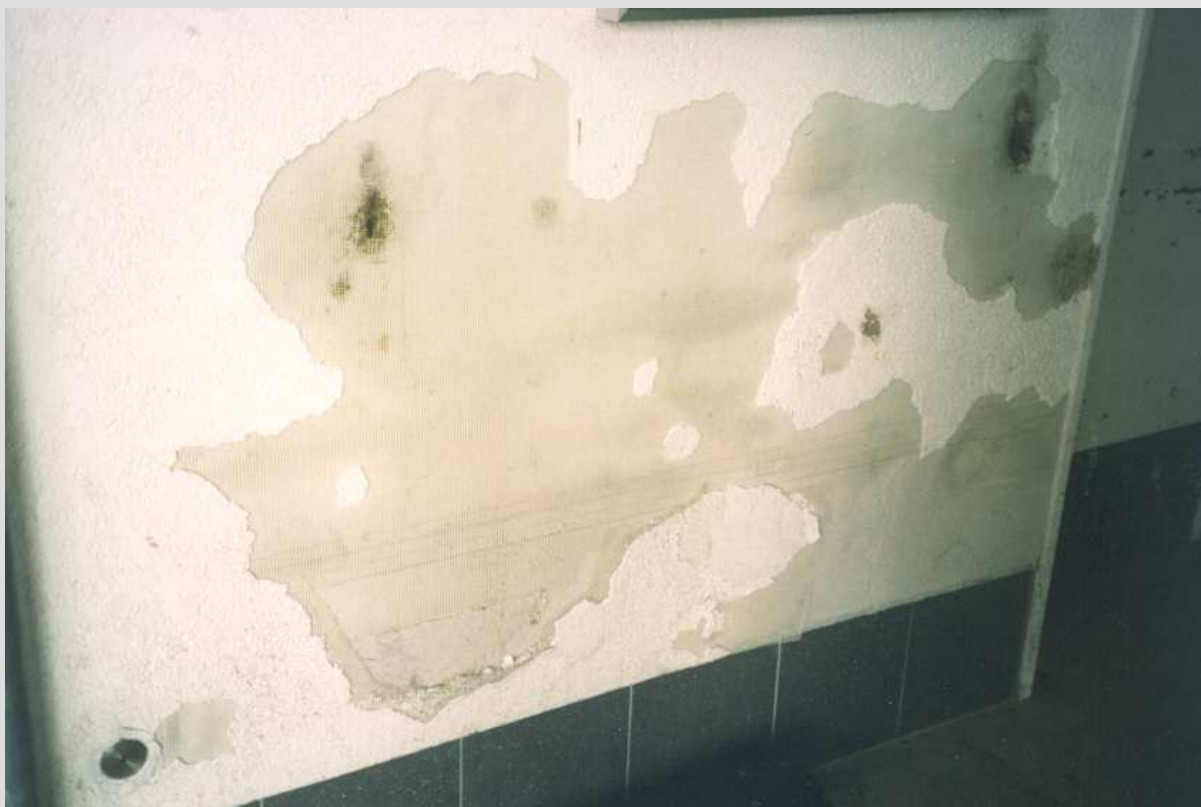
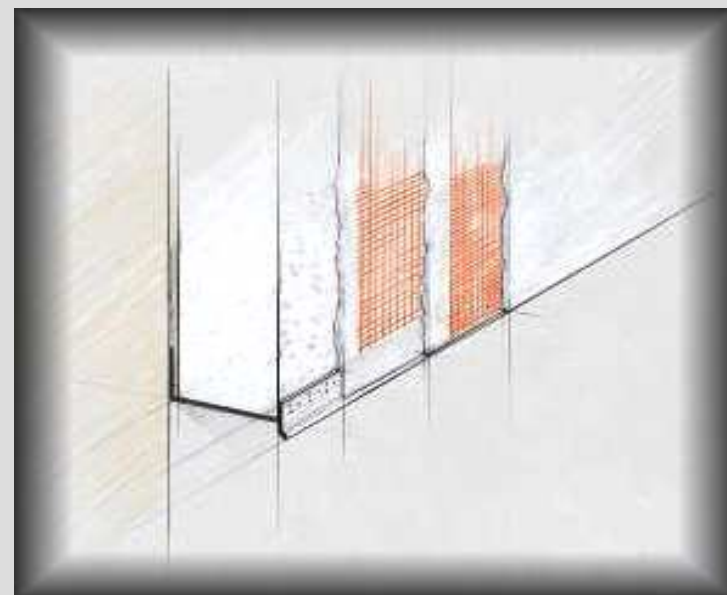
**Отсутствие дополнительного усиления нижнего уровня  
системы антивандальной сеткой**

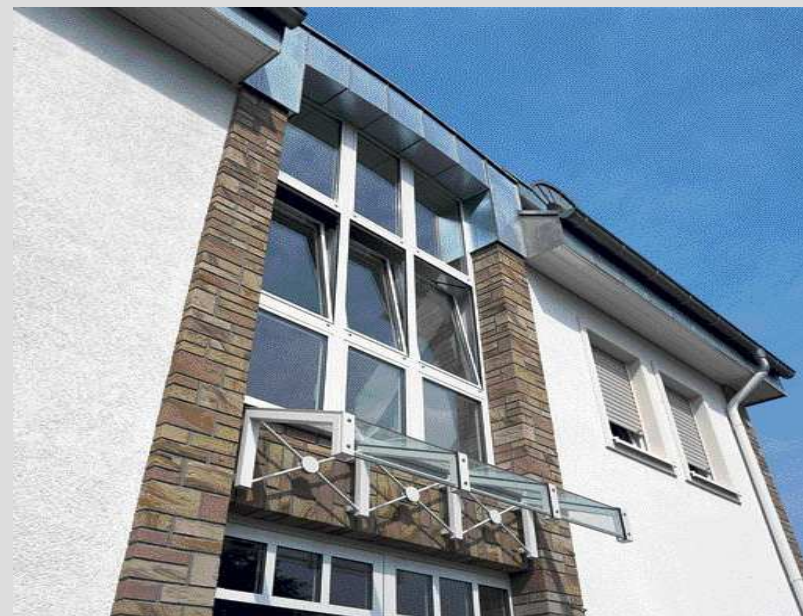
**Отслаивание или обрушение отдельных  
участков декоративного покрытия  
клинкерной плиткой из-за применения  
плитки с избыточным весом и  
неправильного расчета влагопереноса**

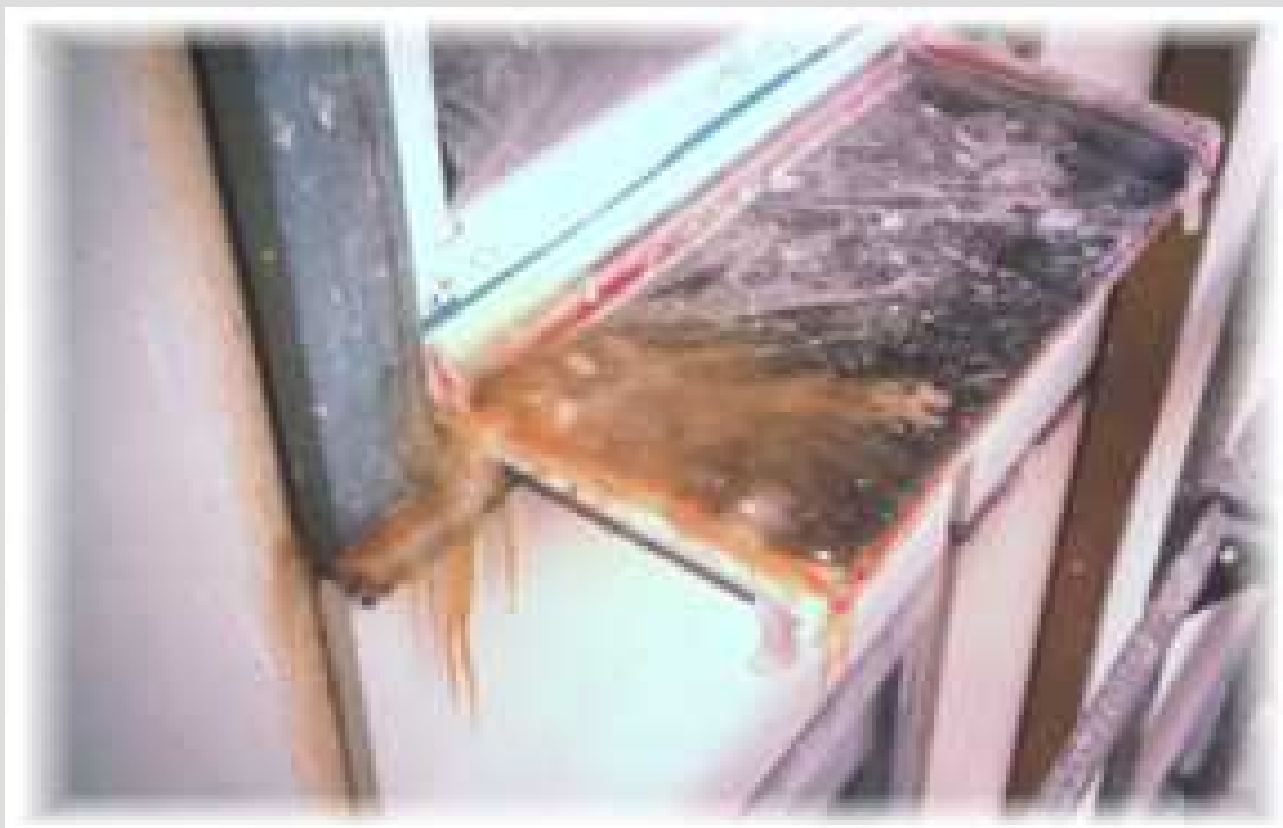
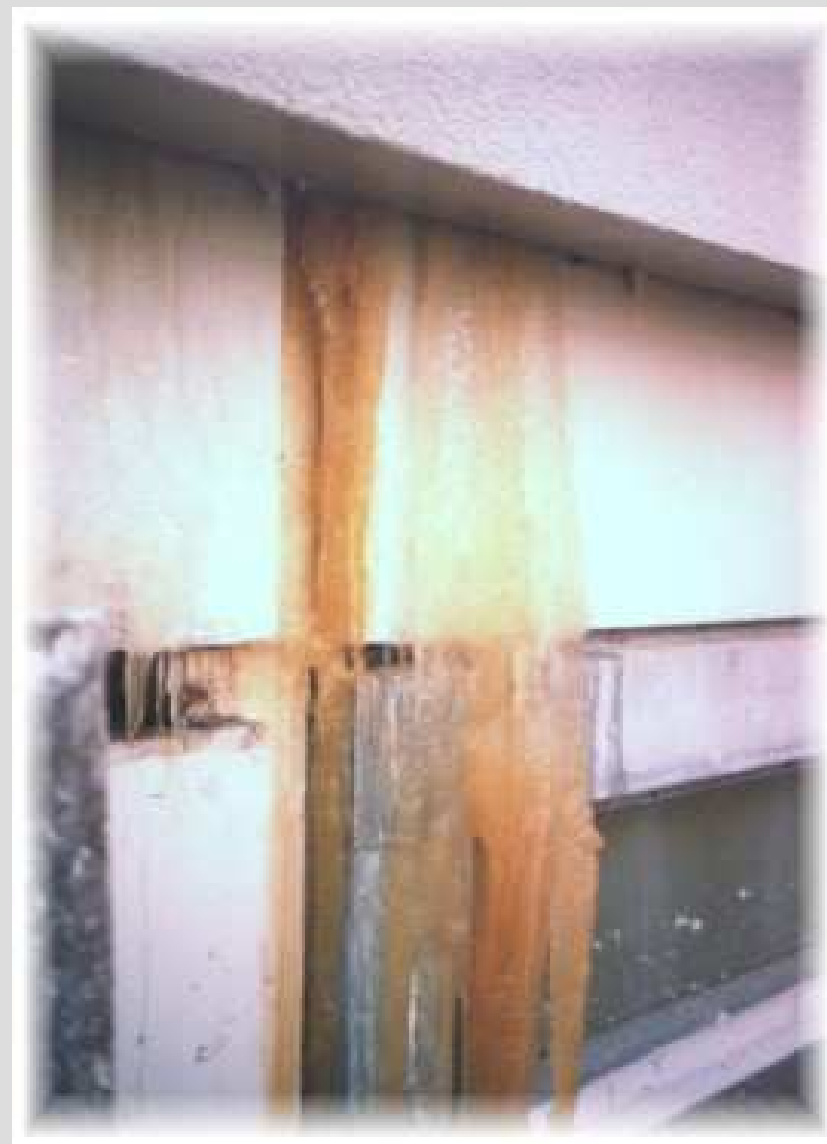
### «Затекание воды»
