## ОТЧЕТ

о тепловизионном обследовании

отеля «Губернский»

Обследование проведено 25.02.2018 г.

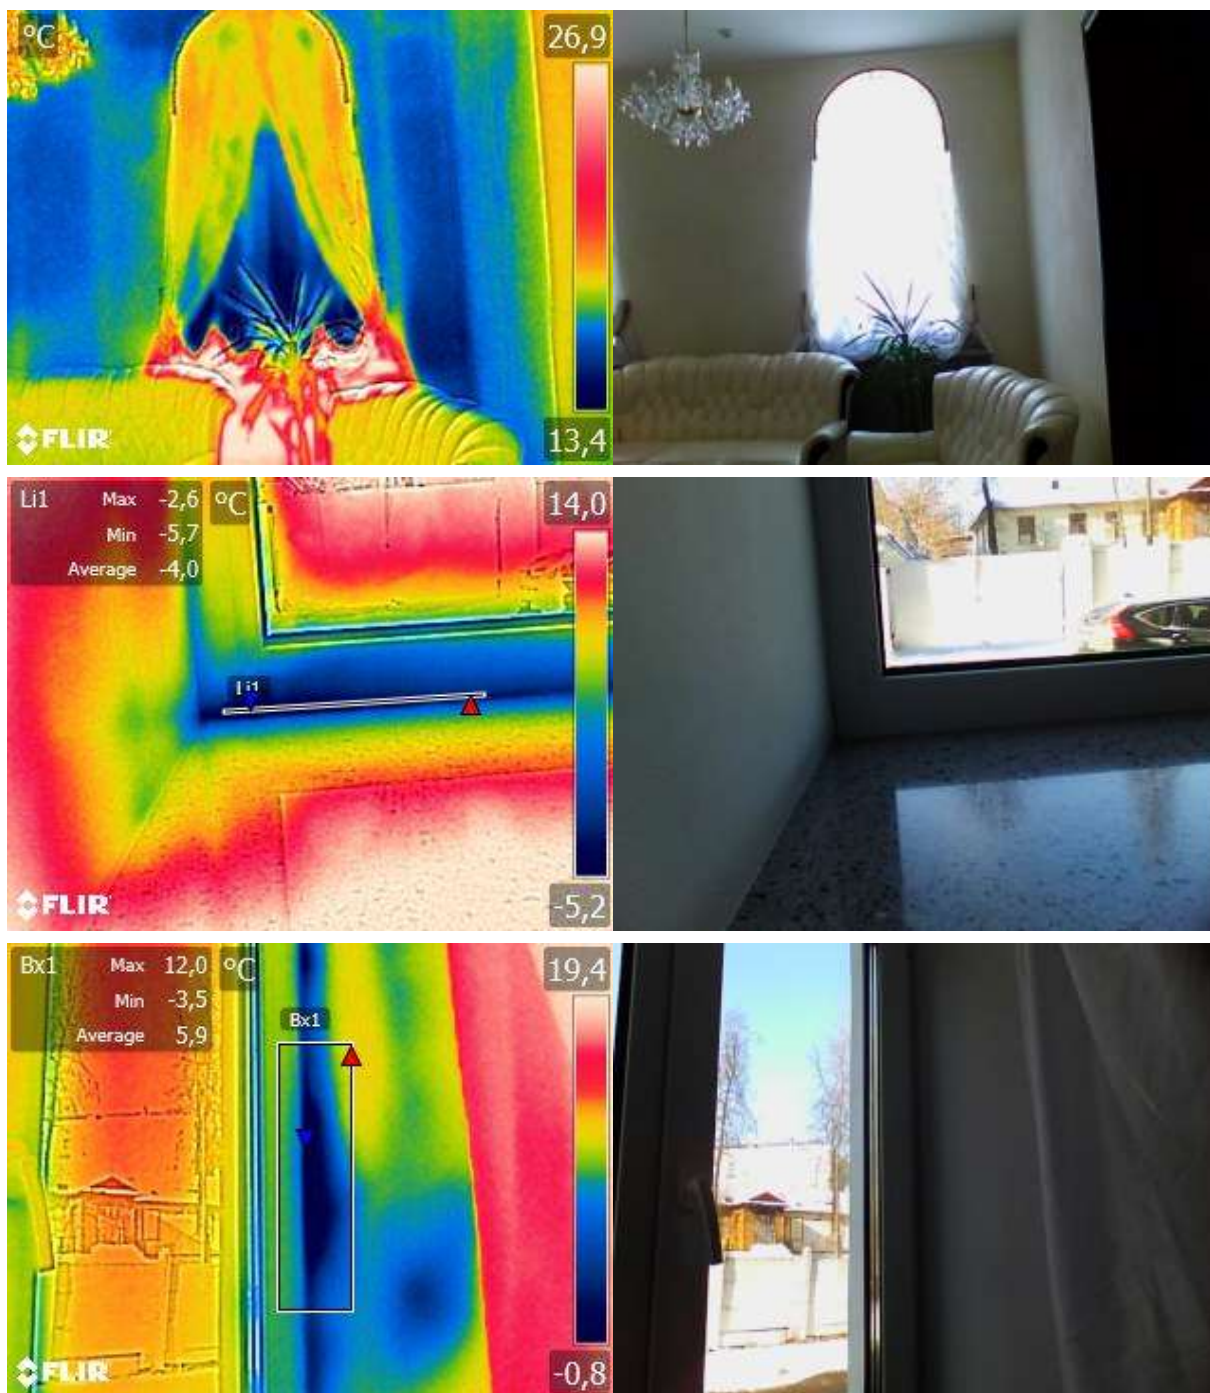
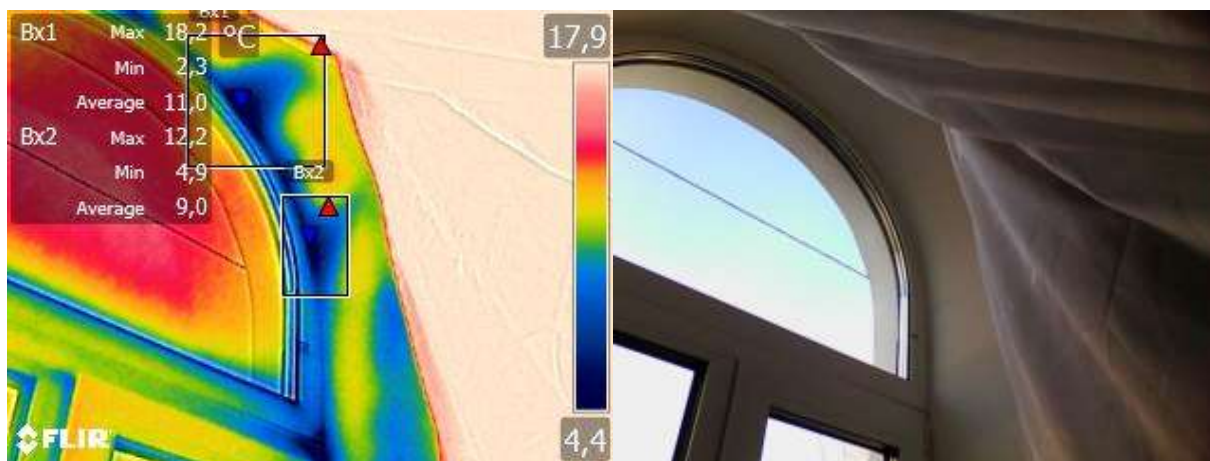
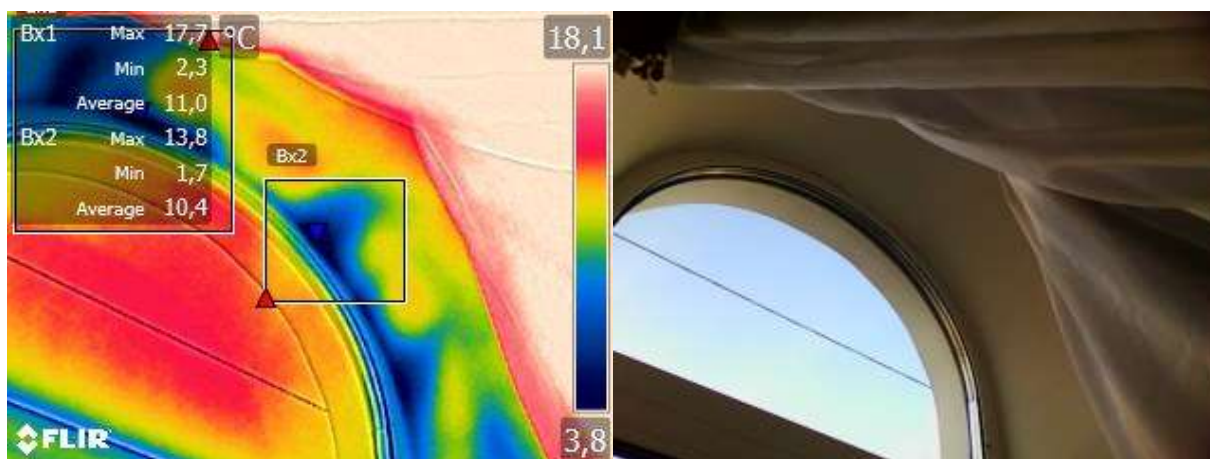
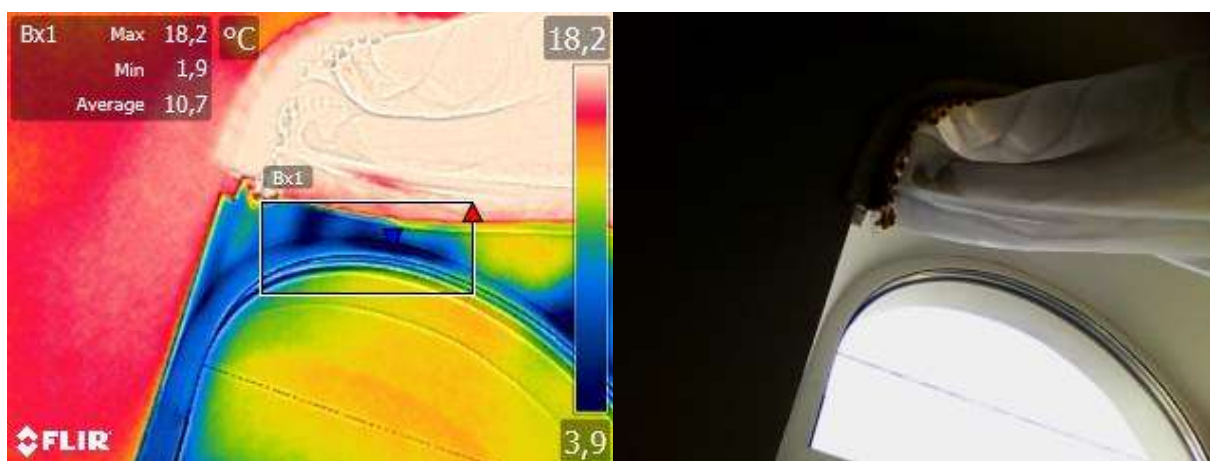
Правое окно

Выводы: Недостаточное количество или наличие неплотностей в монтажной пене вокруг оконного блока.

1. Для приведения температурного режима ограждающих конструкций в соответствии с п. 5.12 ТКП 45-2.04-43-2006 необходимо:
  - 1.1 Заменить монтажную пену, заделать откосы по всем окнам.
  - 1.2 Заменить уплотнительные резинки, выполнить регулировку окон.
  - 1.3 Выполнить тепловую реабилитацию (нанесение тепловой изоляции) на наружные стены.
2. После выполнения указанных мероприятий выполнить тепловизионное обследование для определения их эффективности.

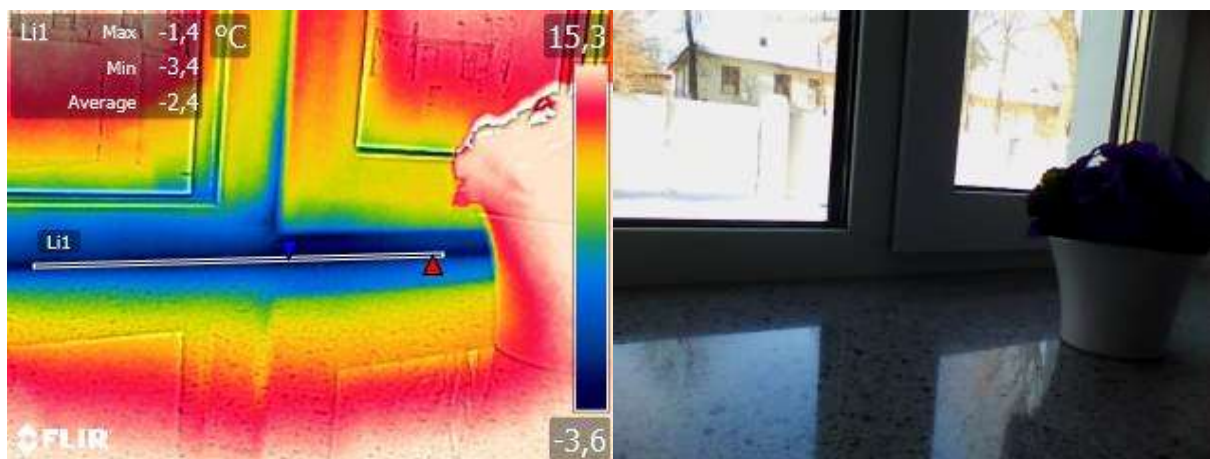
Выводы: Неплотно прижата нижняя левая часть створки окна.

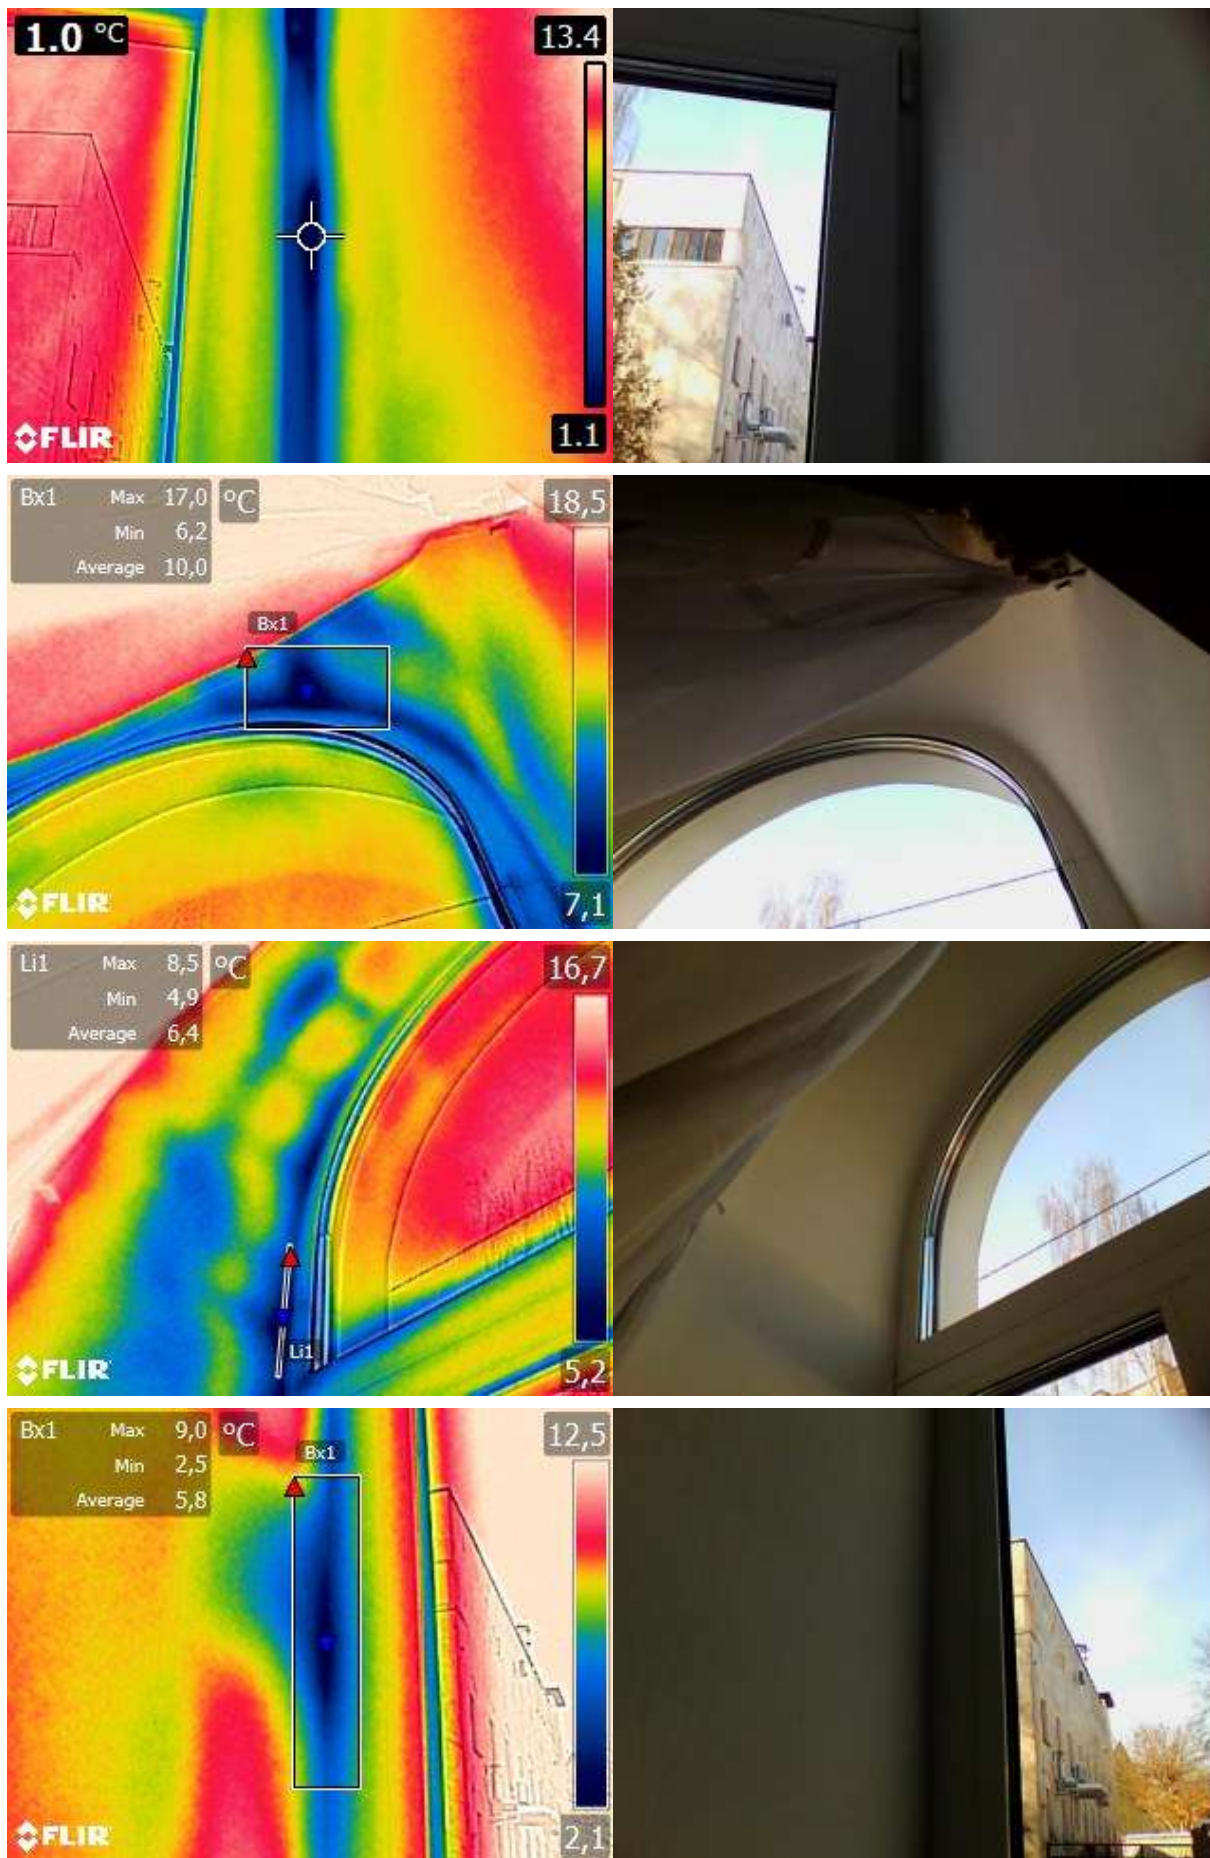
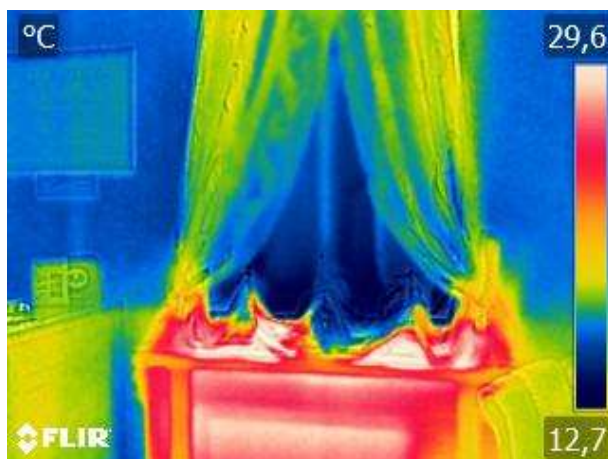
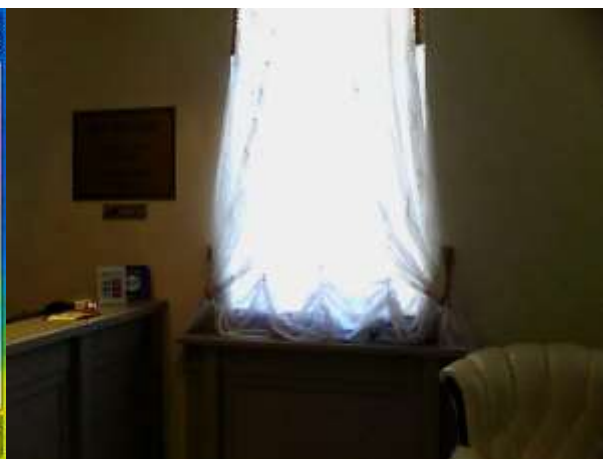
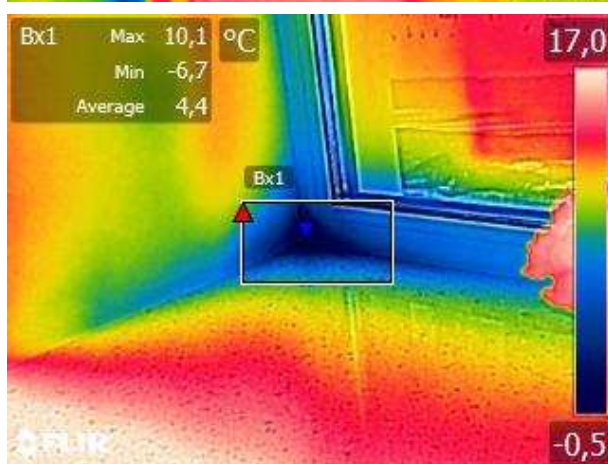
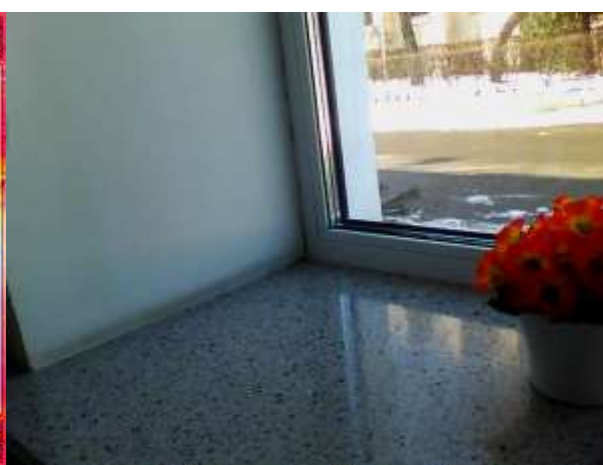
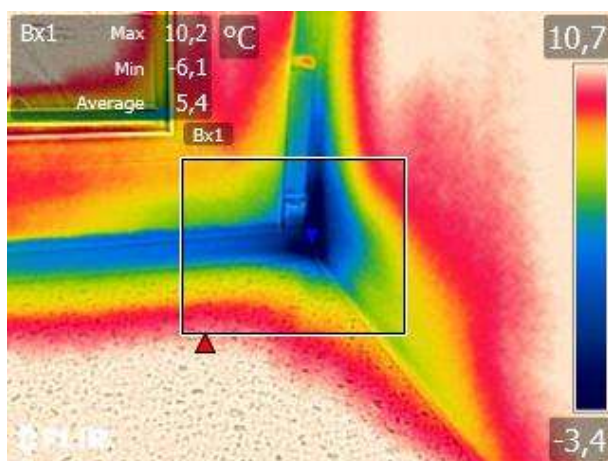
## Центральное окно

Выводы: Недостаточное количество или наличие неплотностей в монтажной пене вокруг оконного блока.

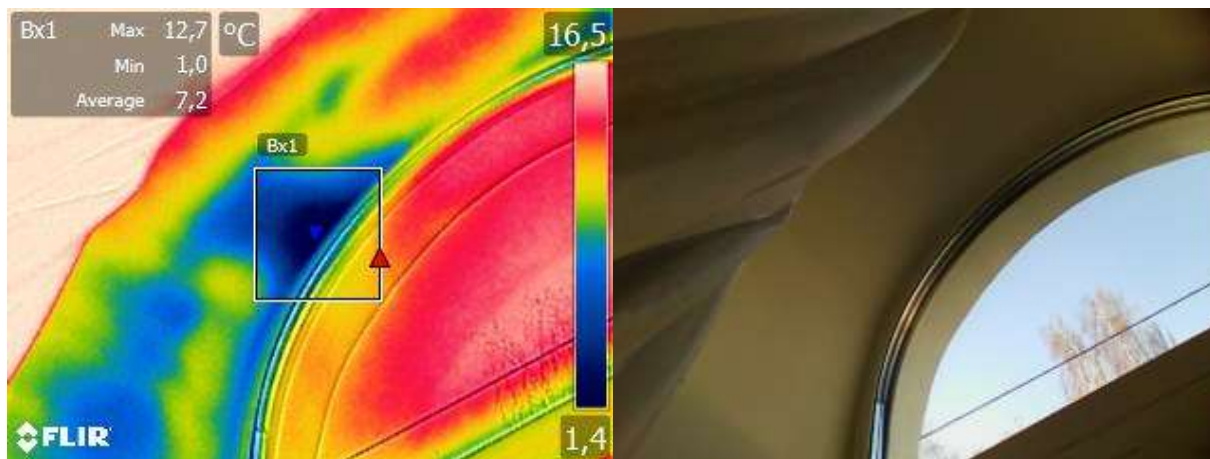
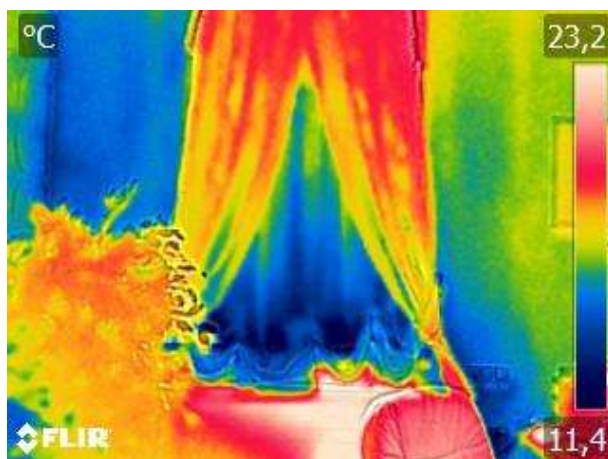
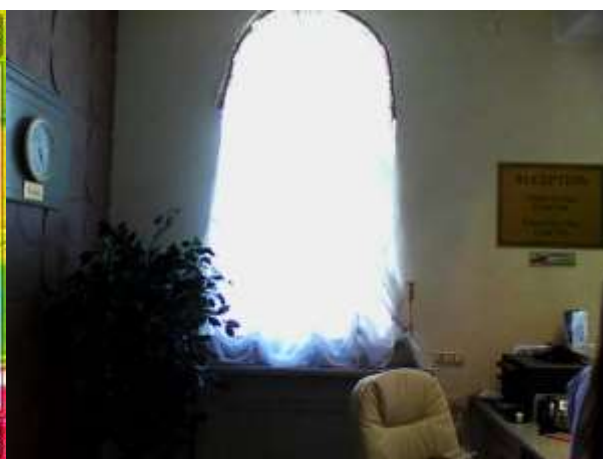
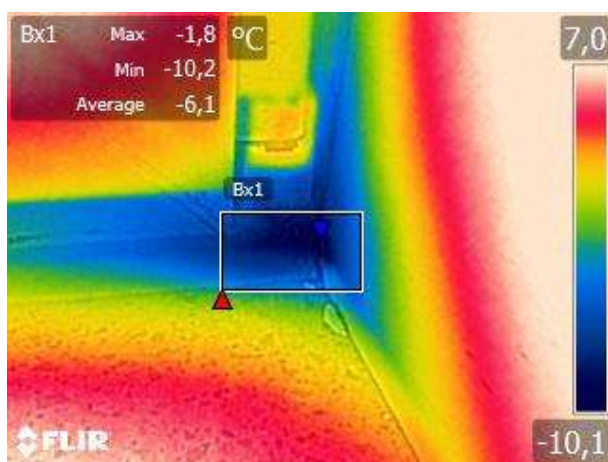
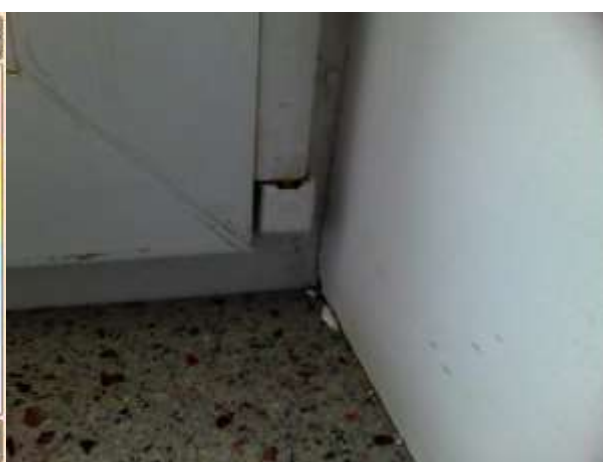
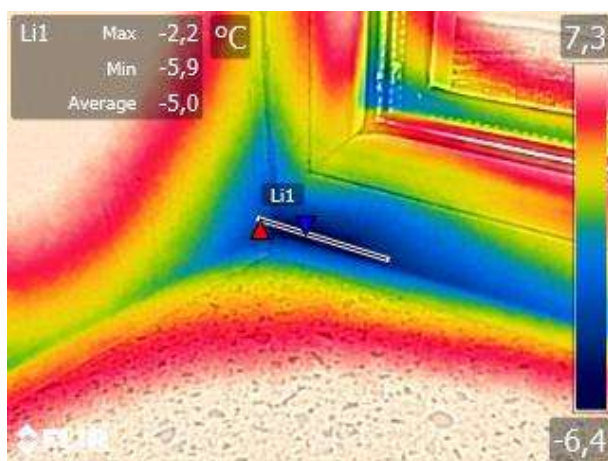
# Левое окно

Выводы: Недостаточное количество или наличие неплотностей в монтажной пене вокруг оконного блока.

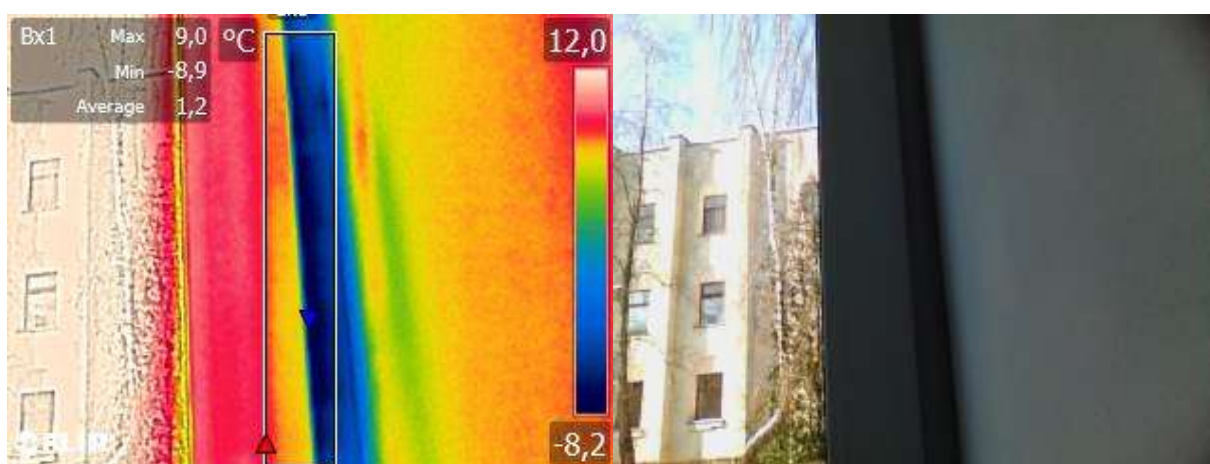
Выводы: Неплотно прижата средняя правая часть створки окна.

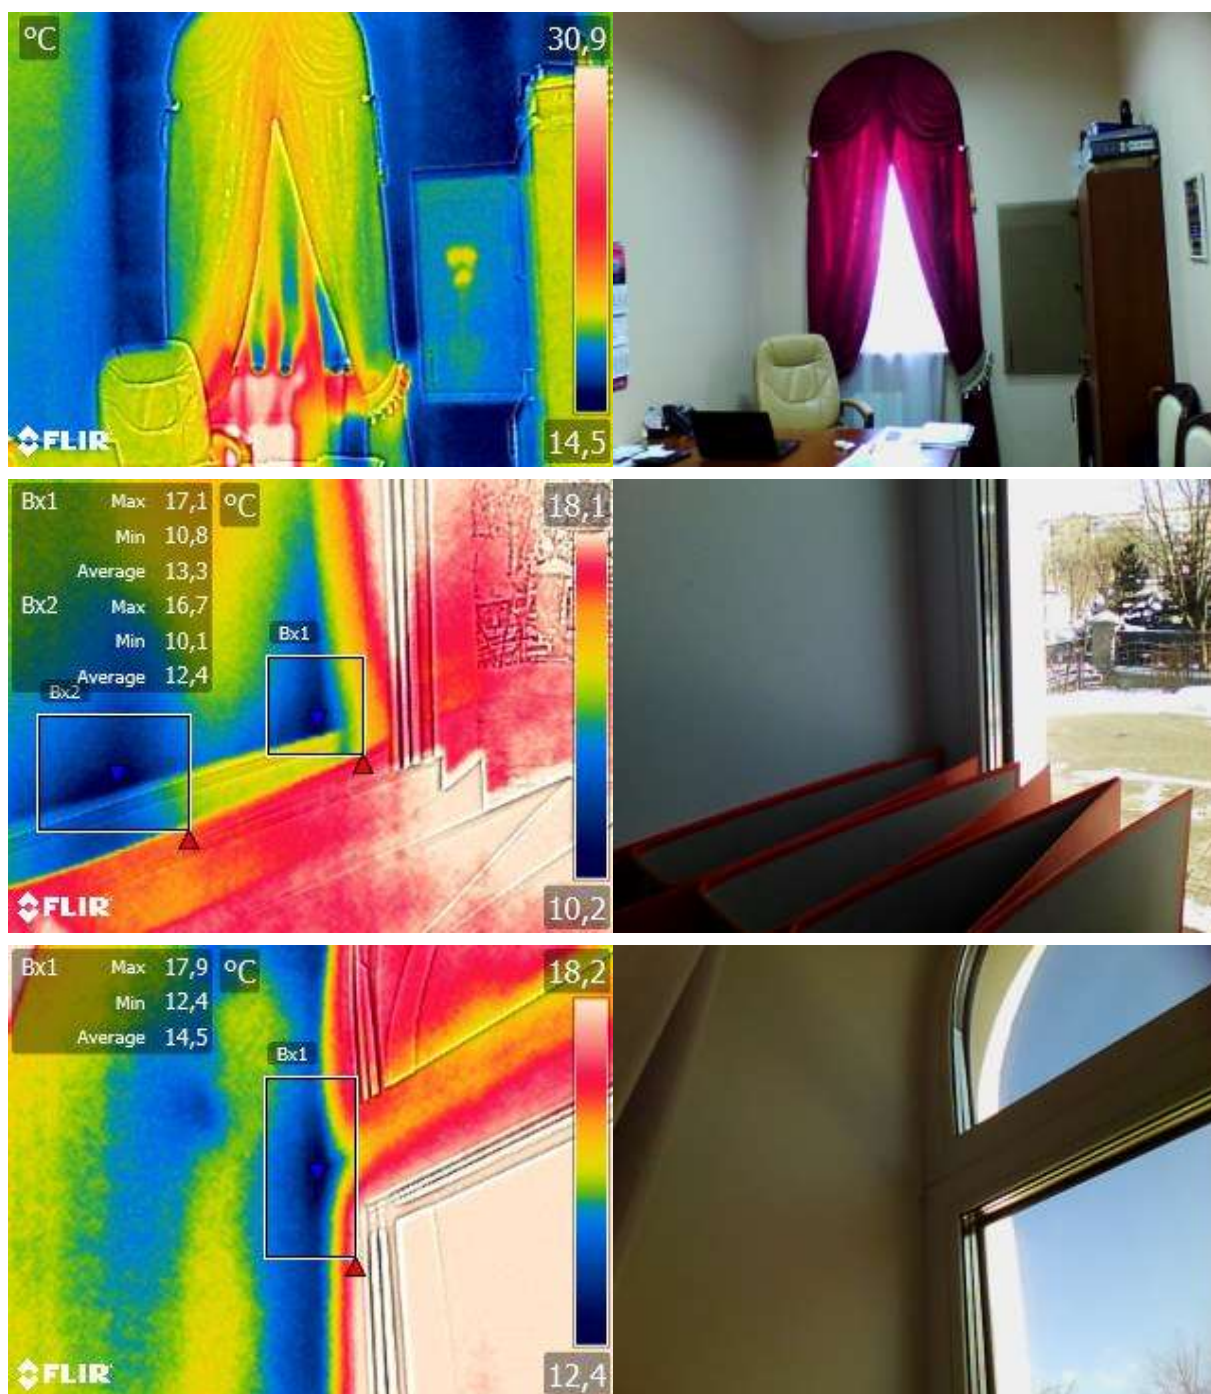
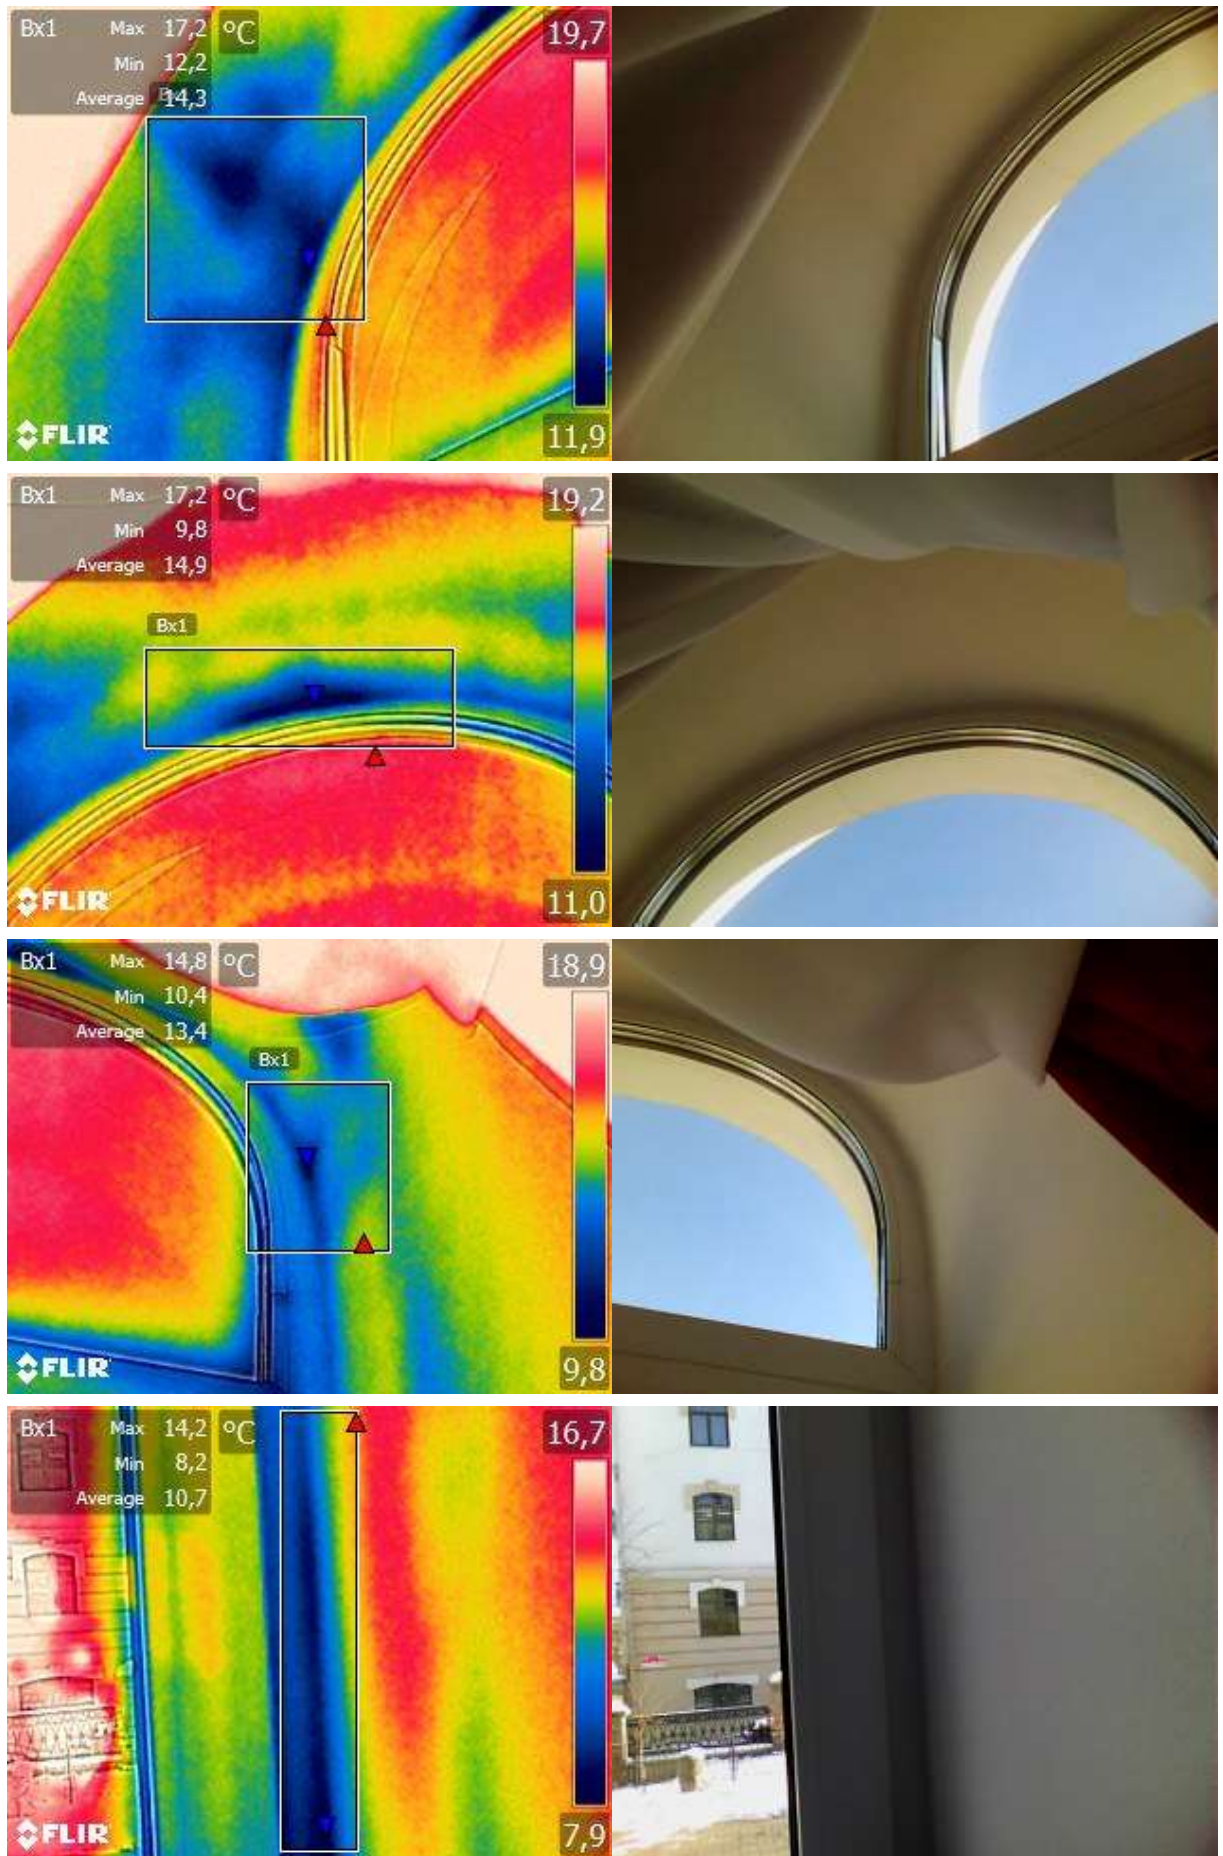
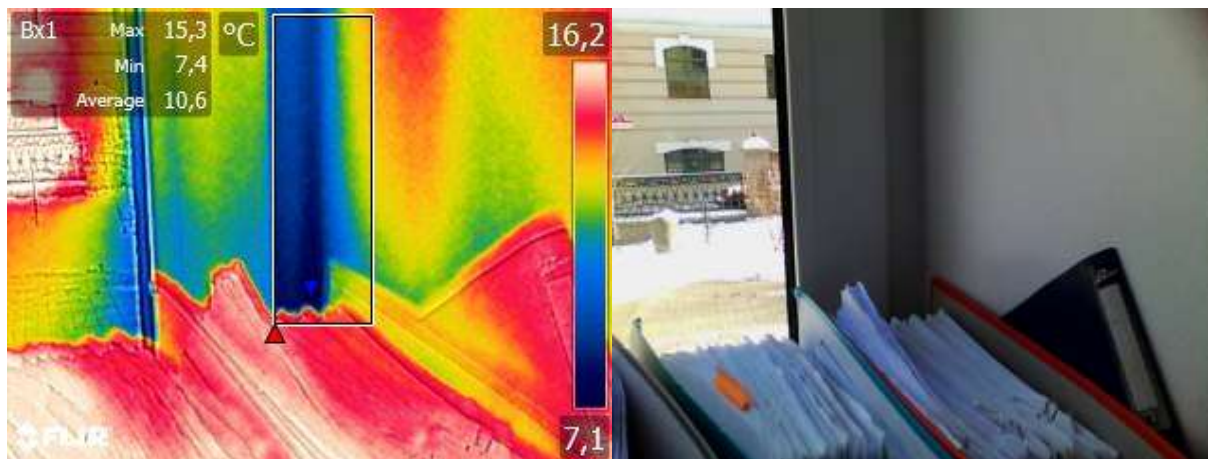
## Кабинет директора

Выводы: Недостаточное количество или наличие неплотностей в монтажной пене вокруг оконного блока.

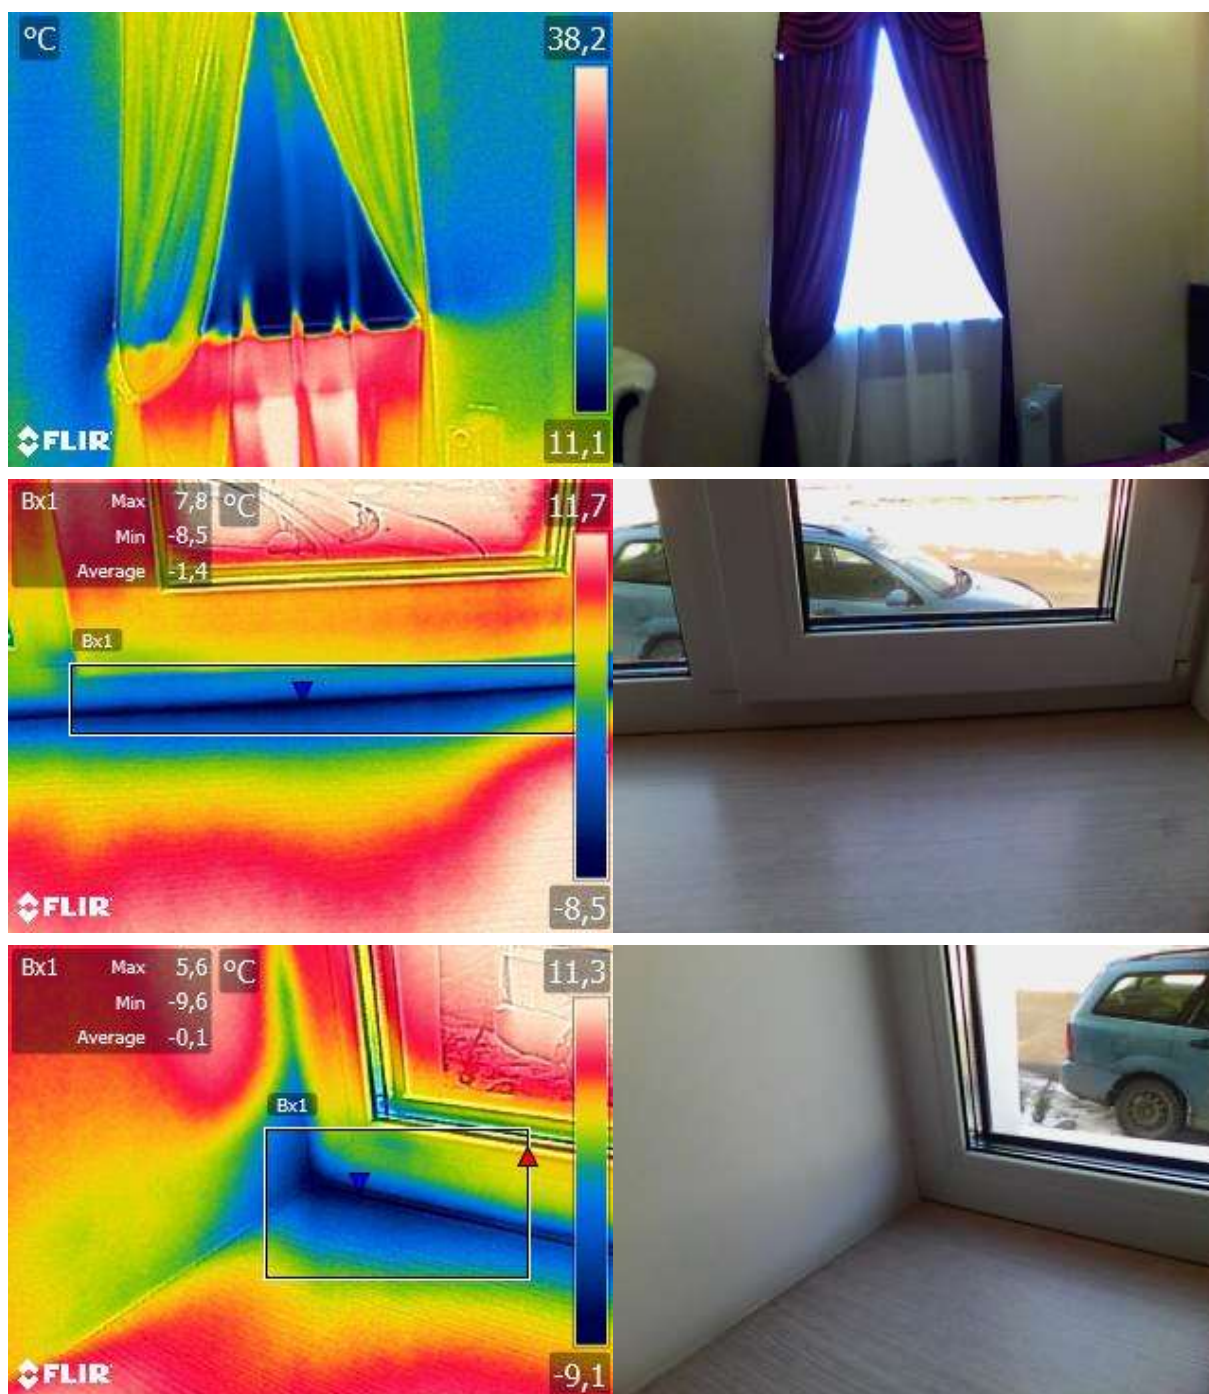
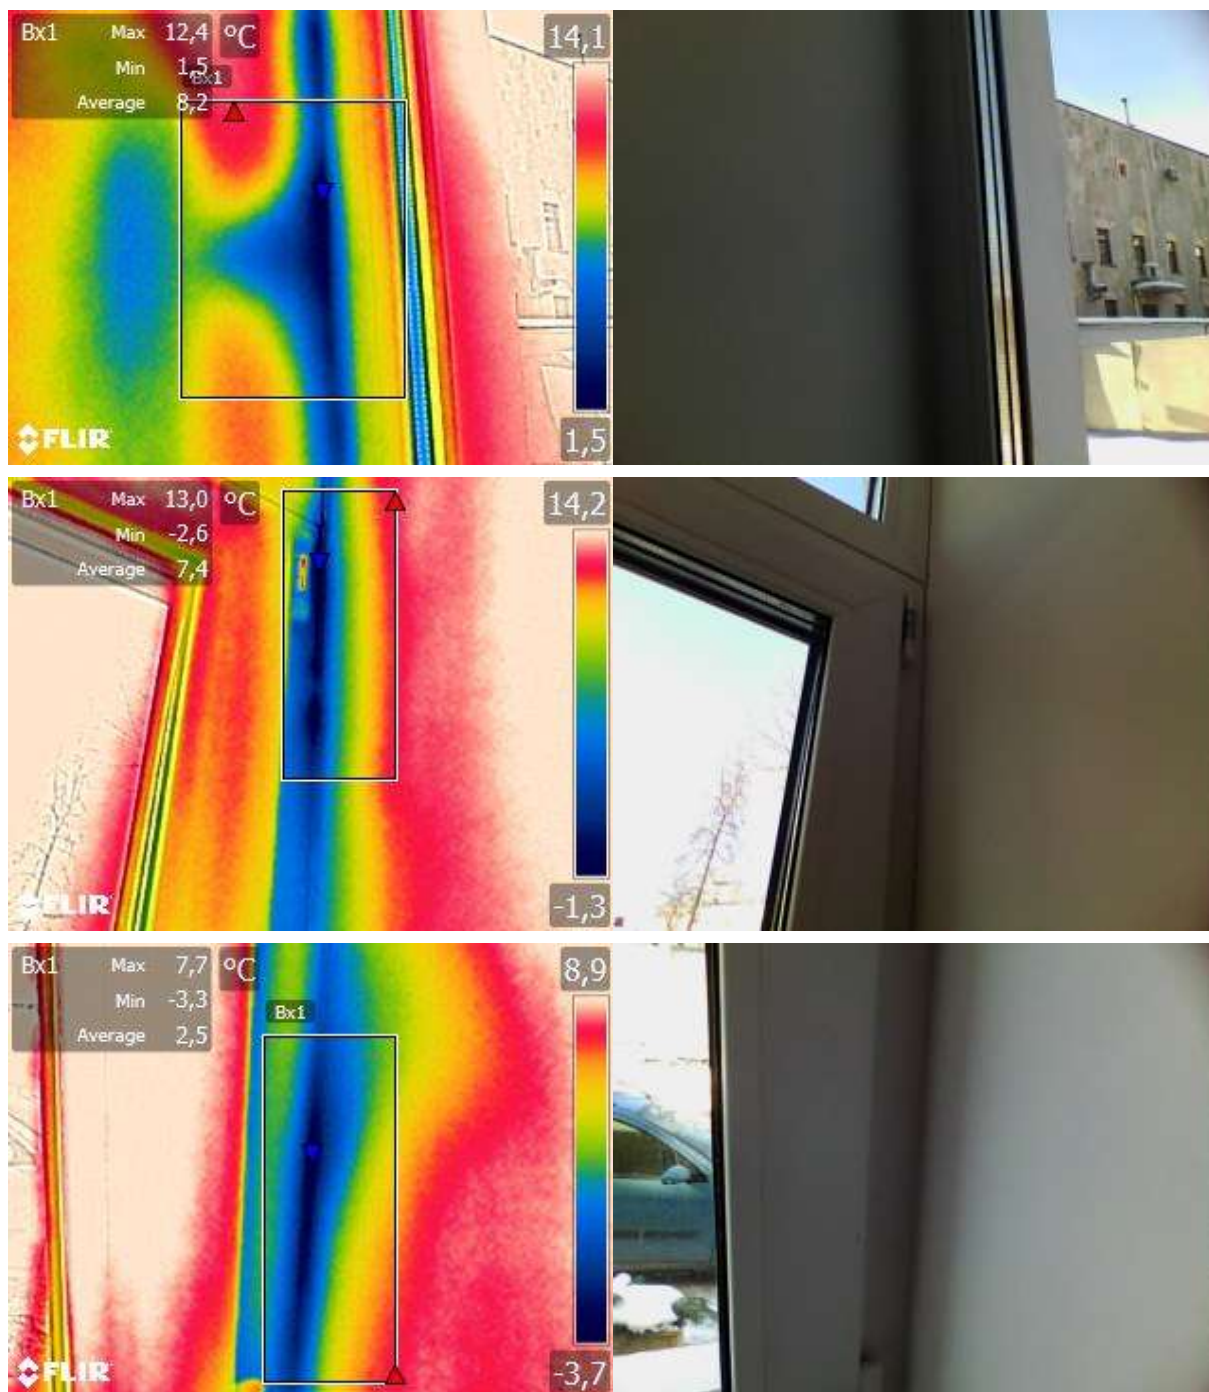
Правое окно

Выводы: Недостаточное количество или наличие неплотностей в монтажной пене оконного блока.

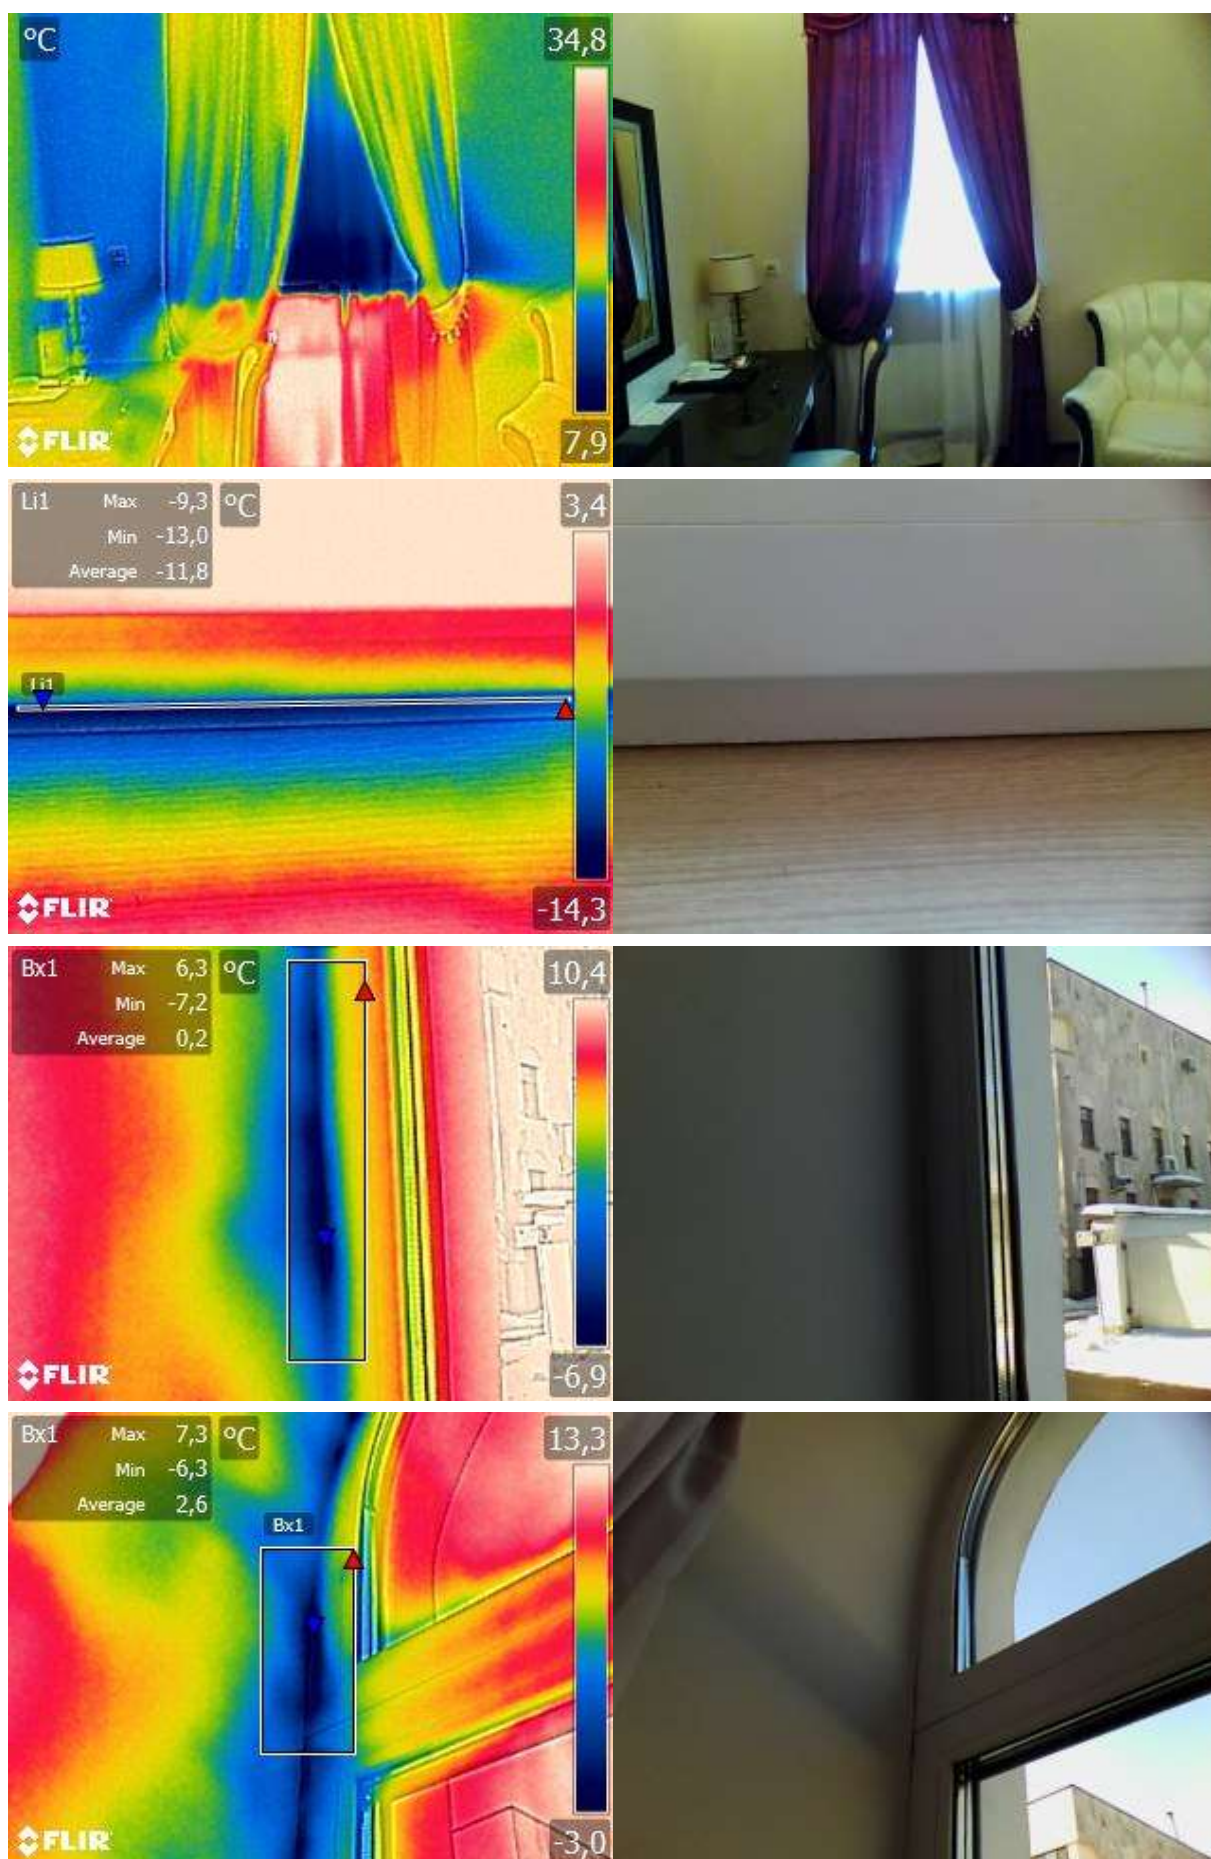
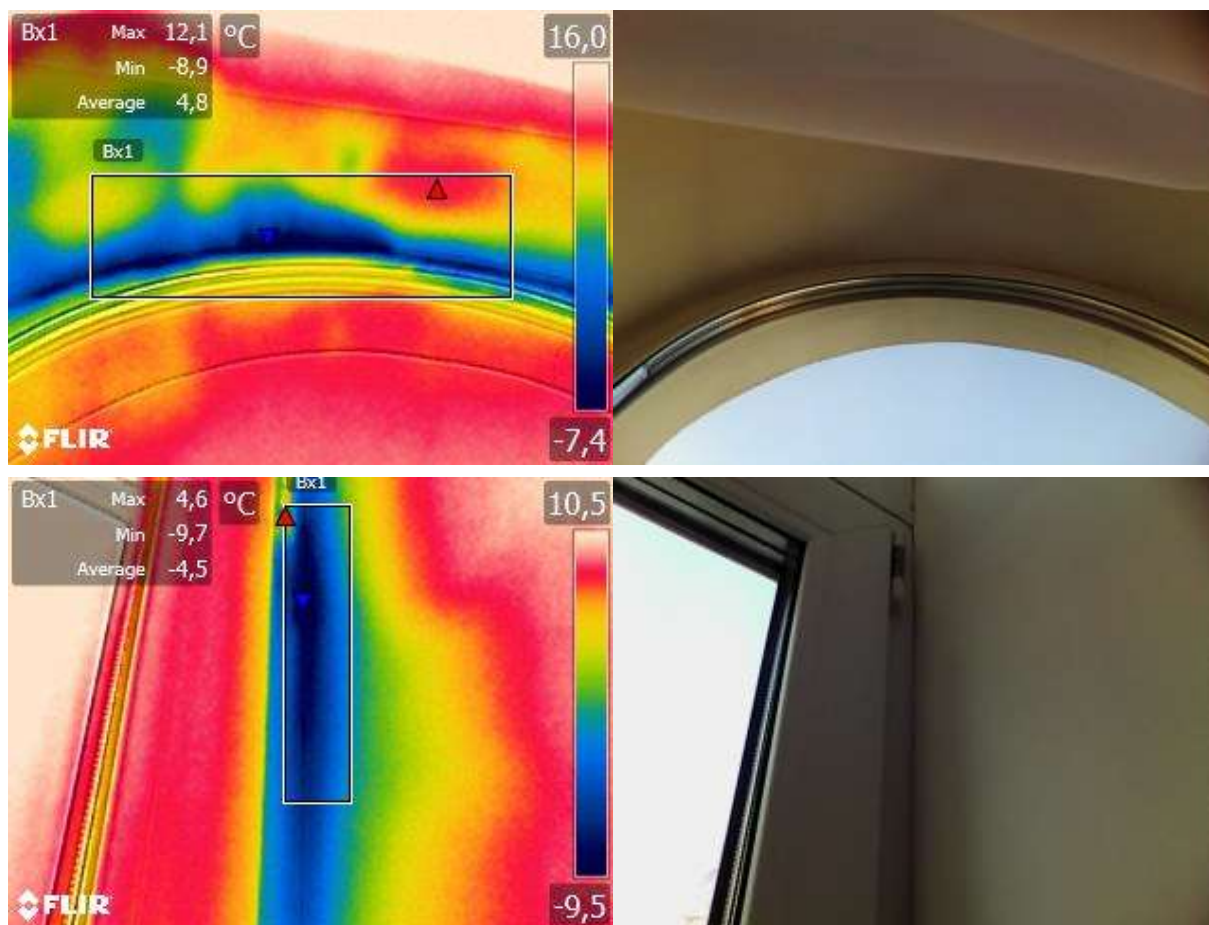
# Левое окно

Выводы: Недостаточное количество или наличие неплотностей в монтажной пене вокруг оконного блока.
