## ОТЧЕТ

о тепловизионном обследовании

отеля «Губернский»

Обследование проведено 25.02.2018 г.

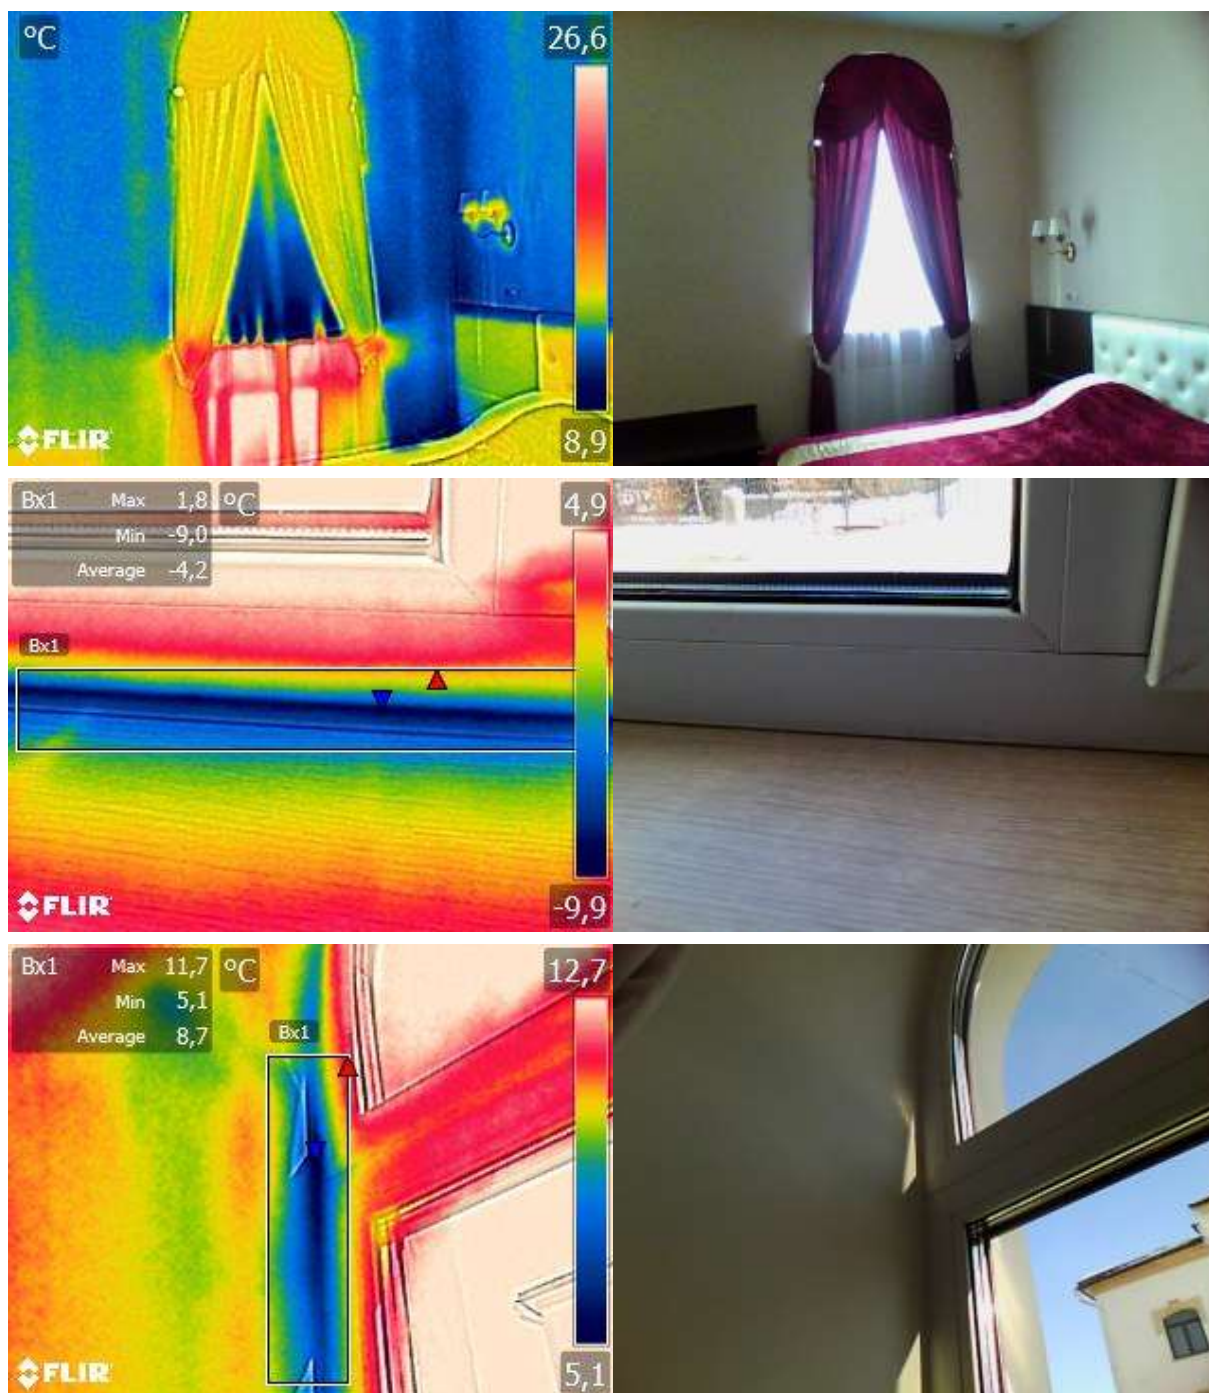
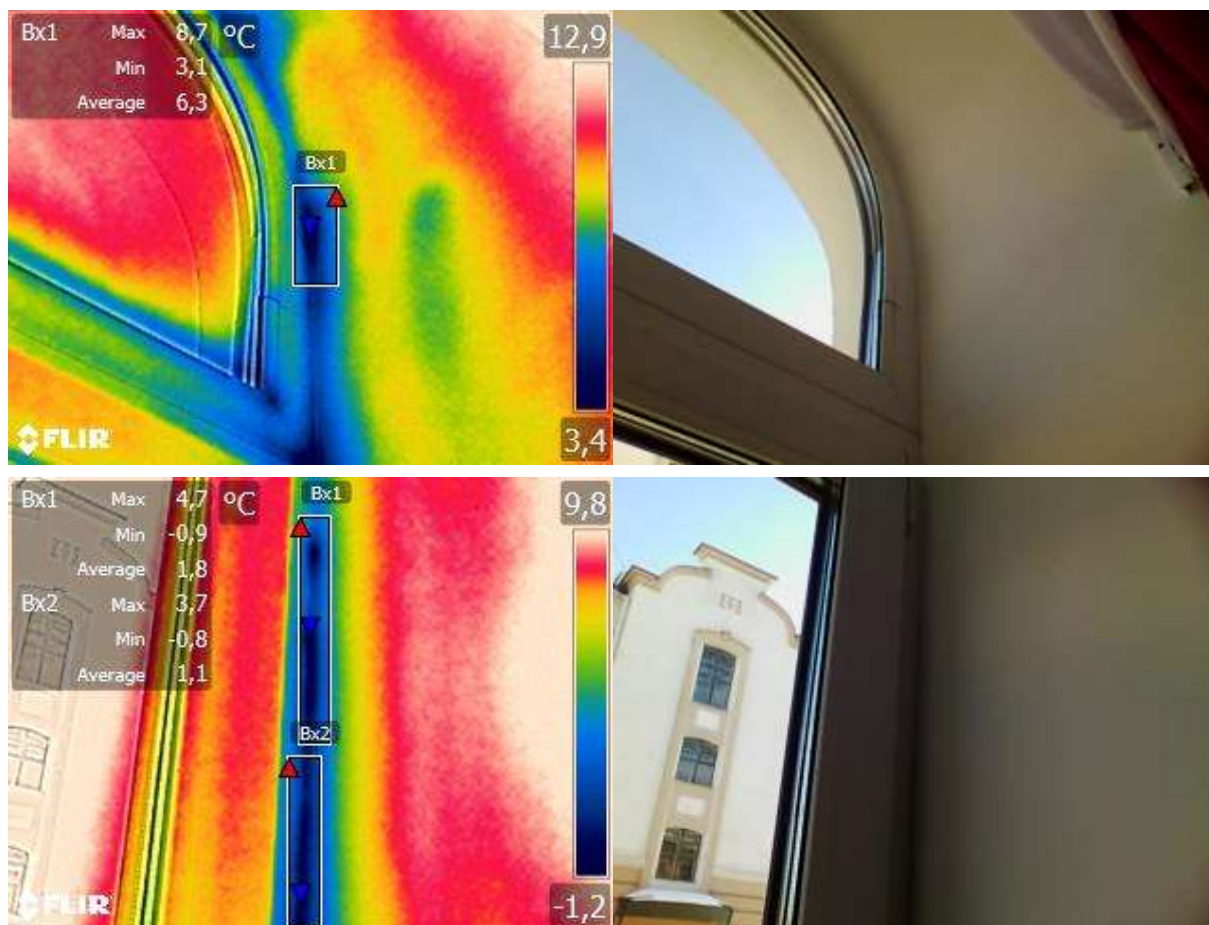
Правое окно

Выводы: Недостаточное количество или наличие неплотностей в монтажной пене вокруг оконного блока.

1. Для приведения температурного режима ограждающих конструкций в соответствии с п. 5.12 ТКП 45-2.04-43-2006 необходимо:
  - 1.1 Заменить монтажную пену, заделать откосы по всем окнам.
  - 1.2 Заменить уплотнительные резинки, выполнить регулировку окон.
  - 1.3 Выполнить тепловую реабилитацию (нанесение тепловой изоляции) на наружные стены.
2. После выполнения указанных мероприятий выполнить тепловизионное обследование для определения их эффективности.

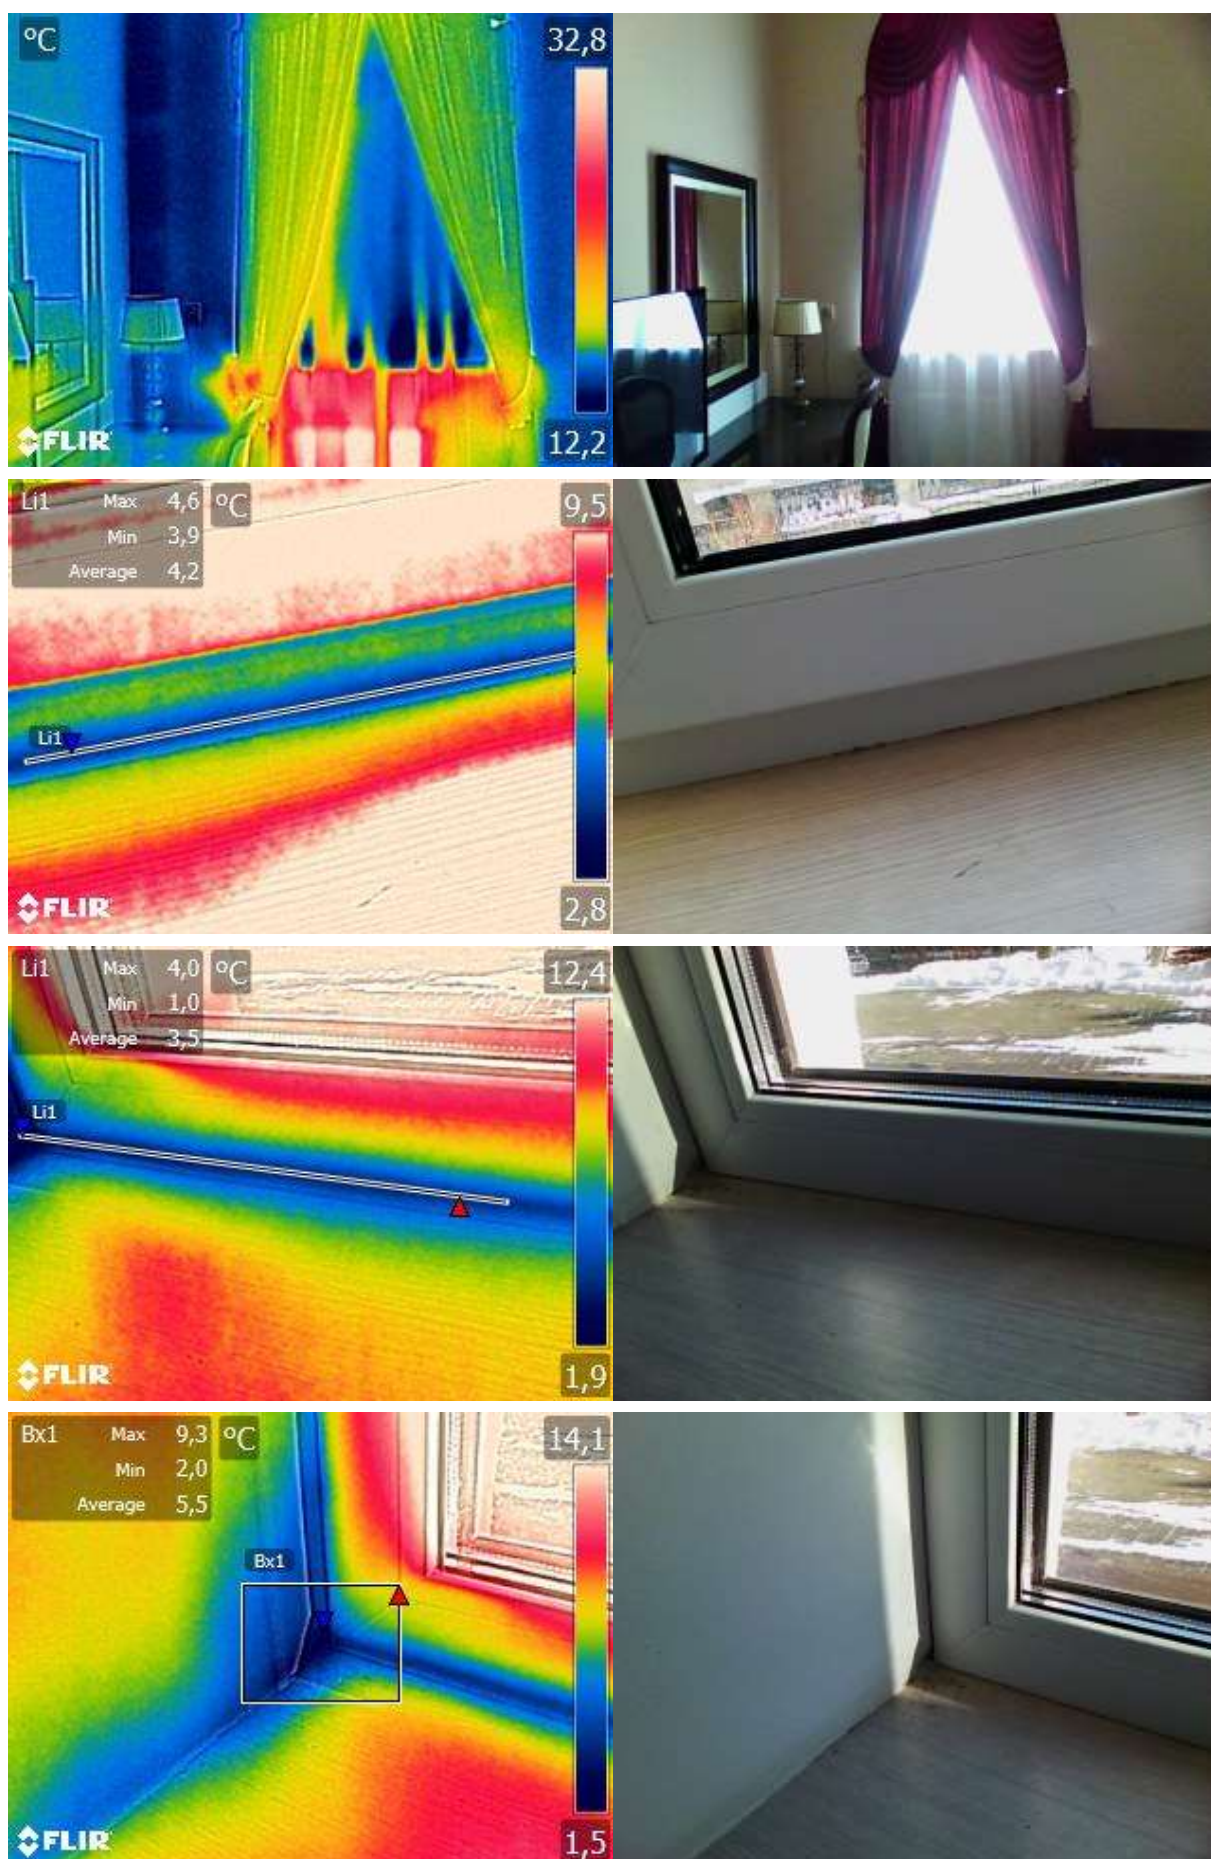
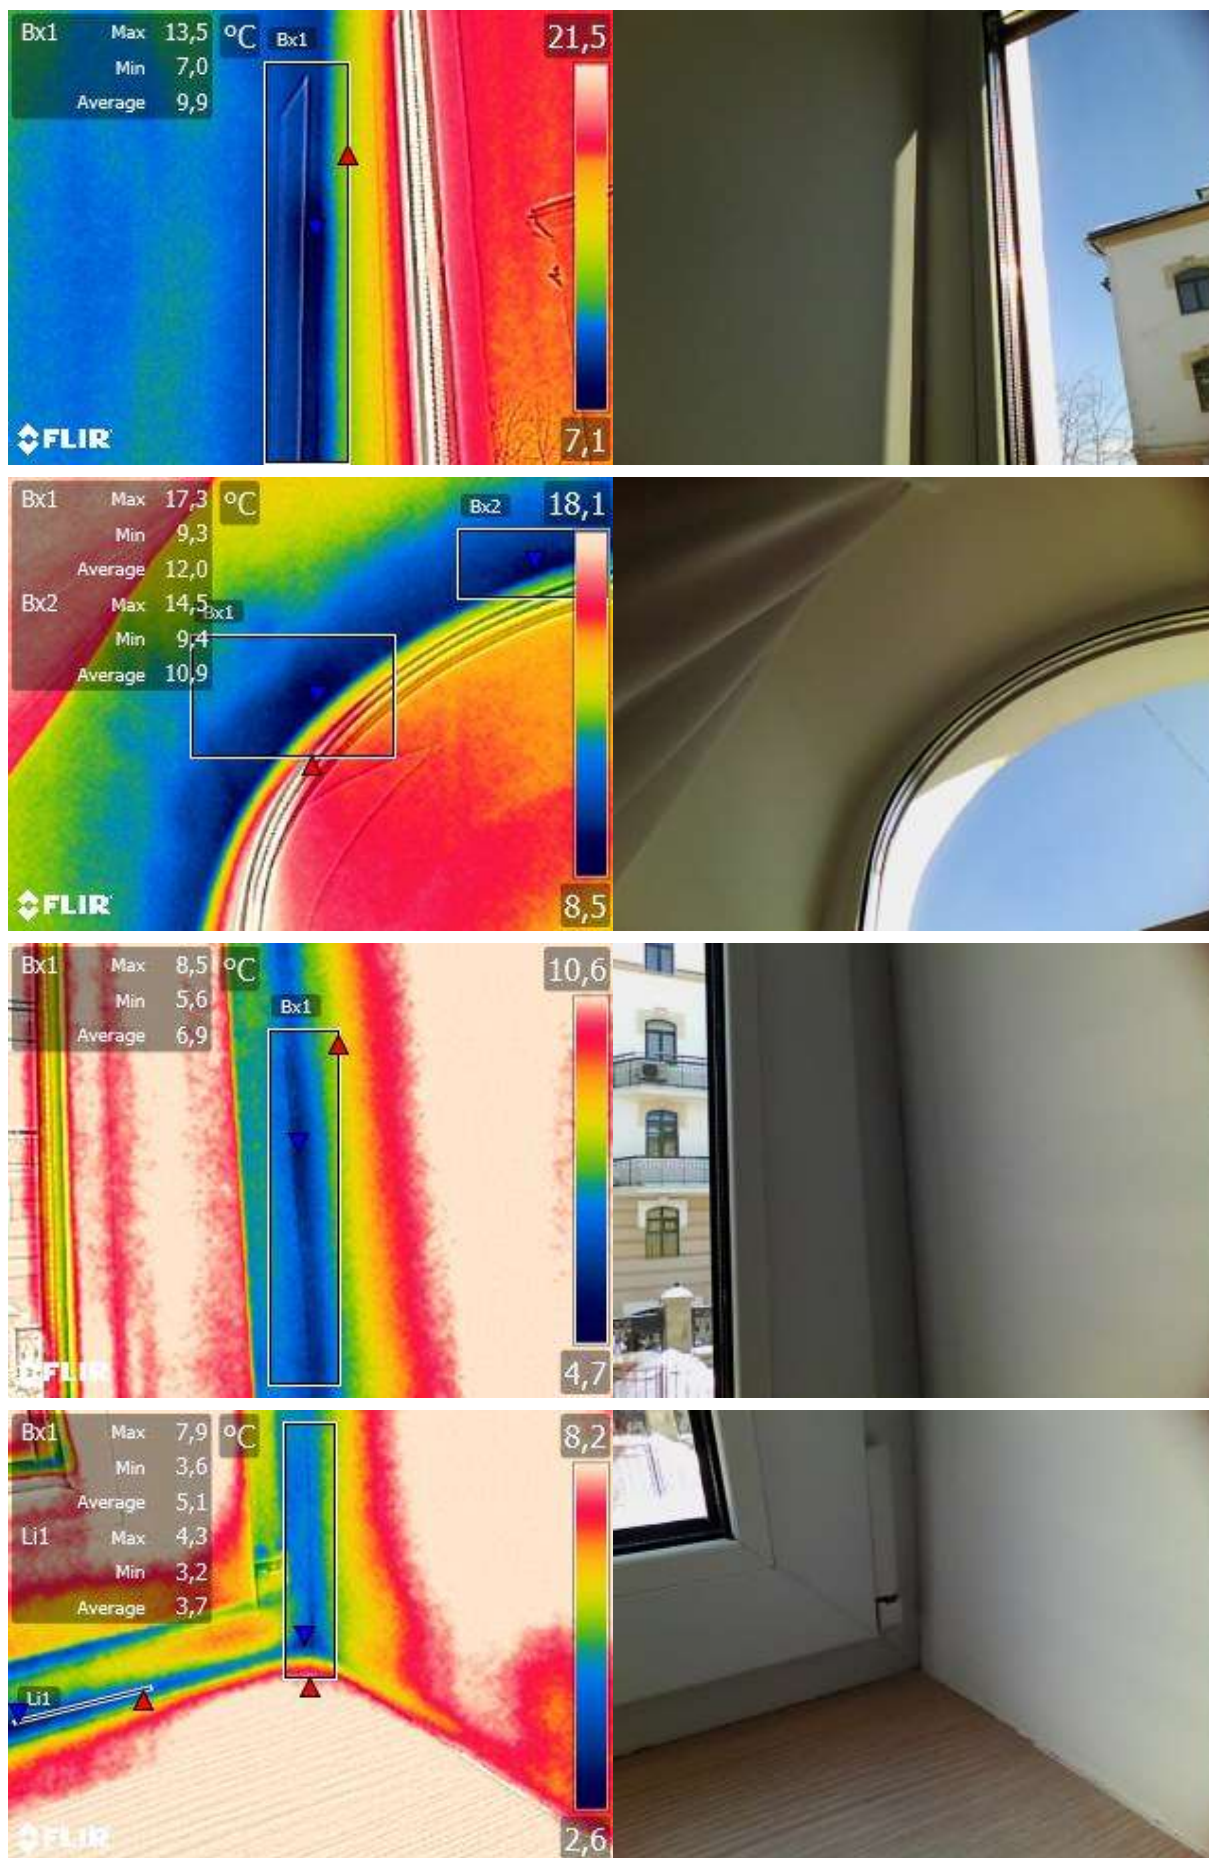
# Левое окно

Выводы: Недостаточное количество или наличие неплотностей в монтажной пене вокруг оконного блока.

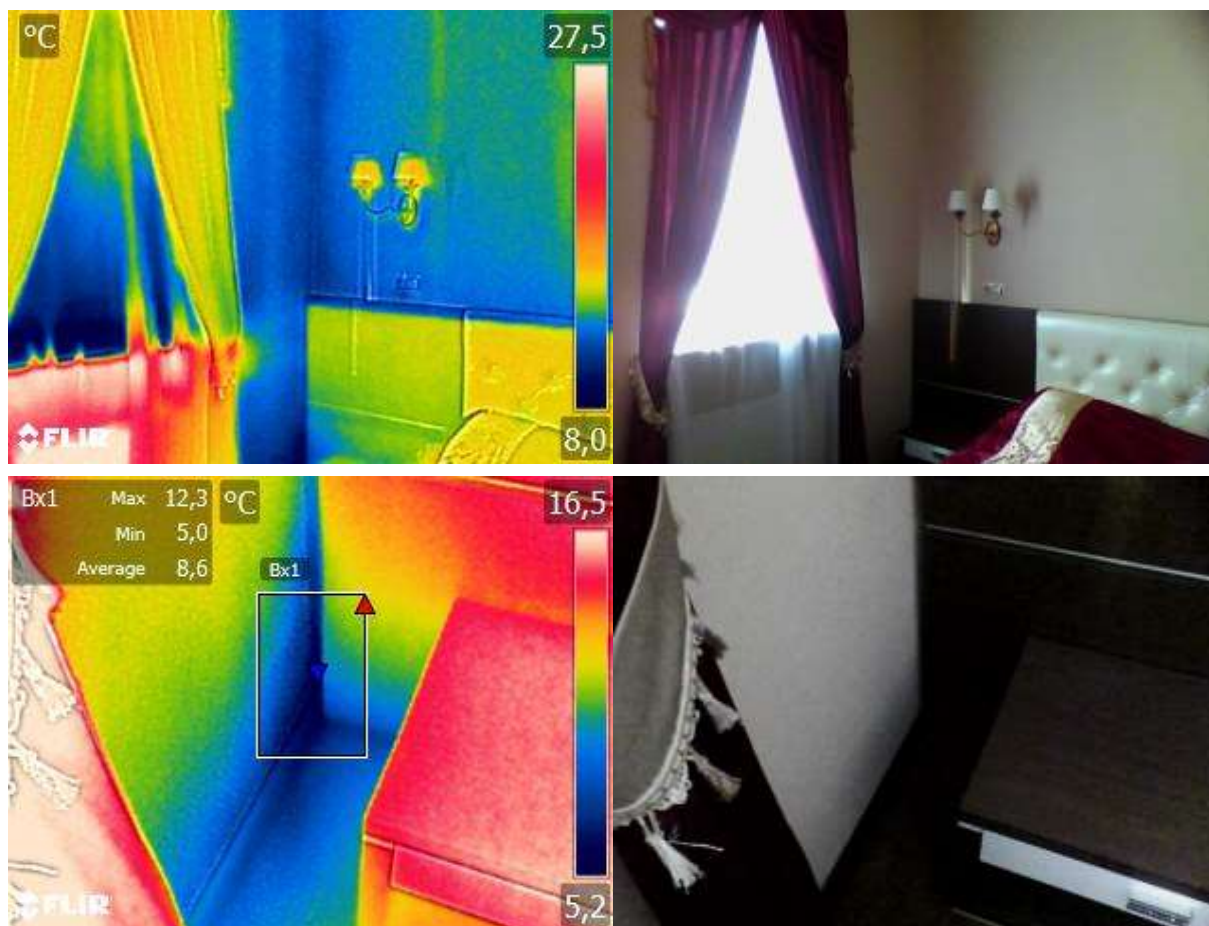
## Нижний угол между фасадной и торцевой стеной

Выводы: Температура на поверхности стен в углу не соответствует п.5 ТКП 45-2.04-43-2006.

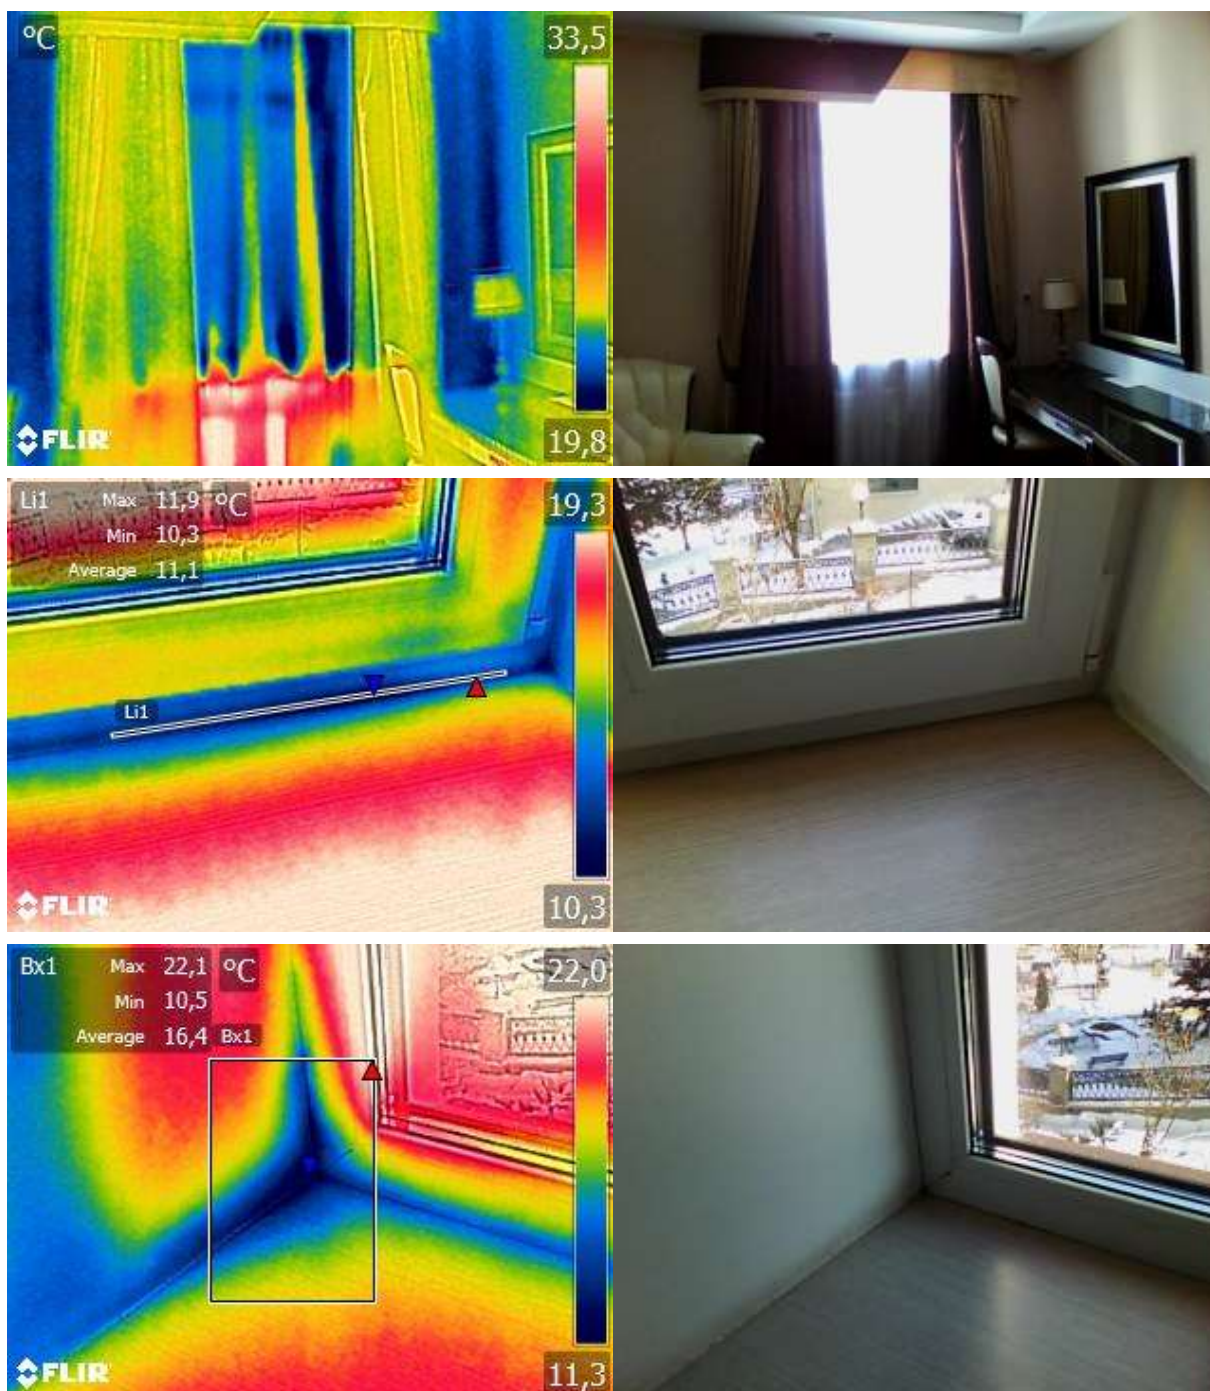
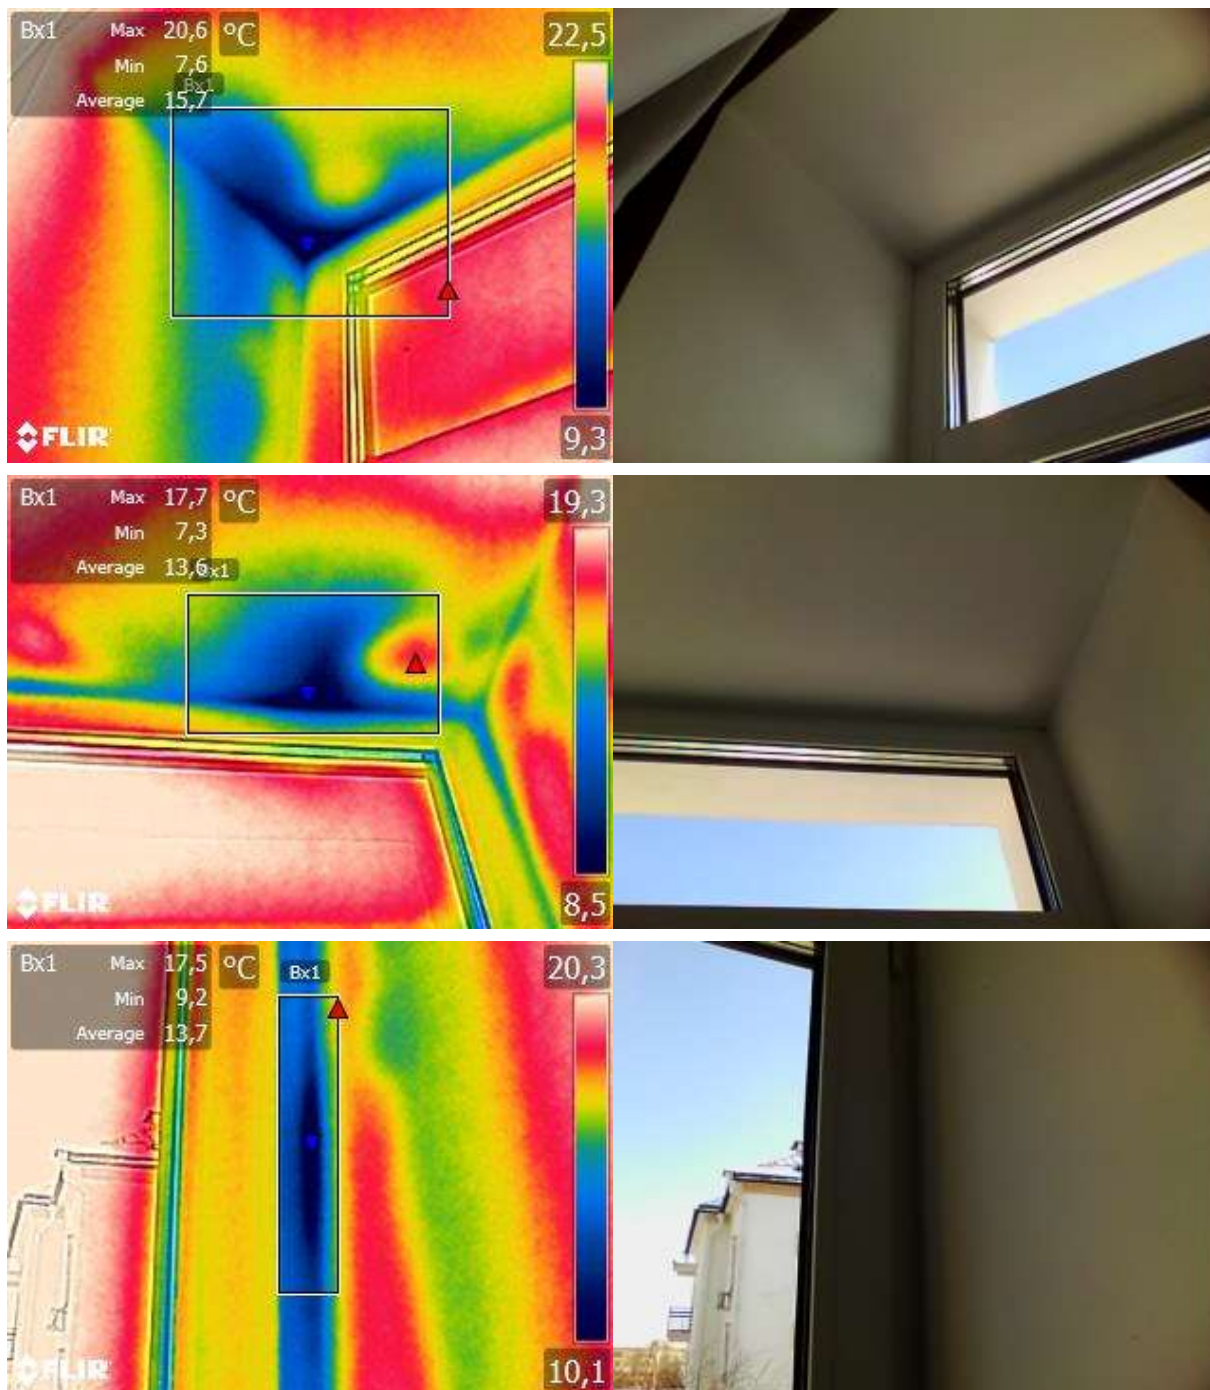
Правое окно

Выводы: Недостаточное количество или наличие неплотностей в монтажной пене вокруг оконного блока.

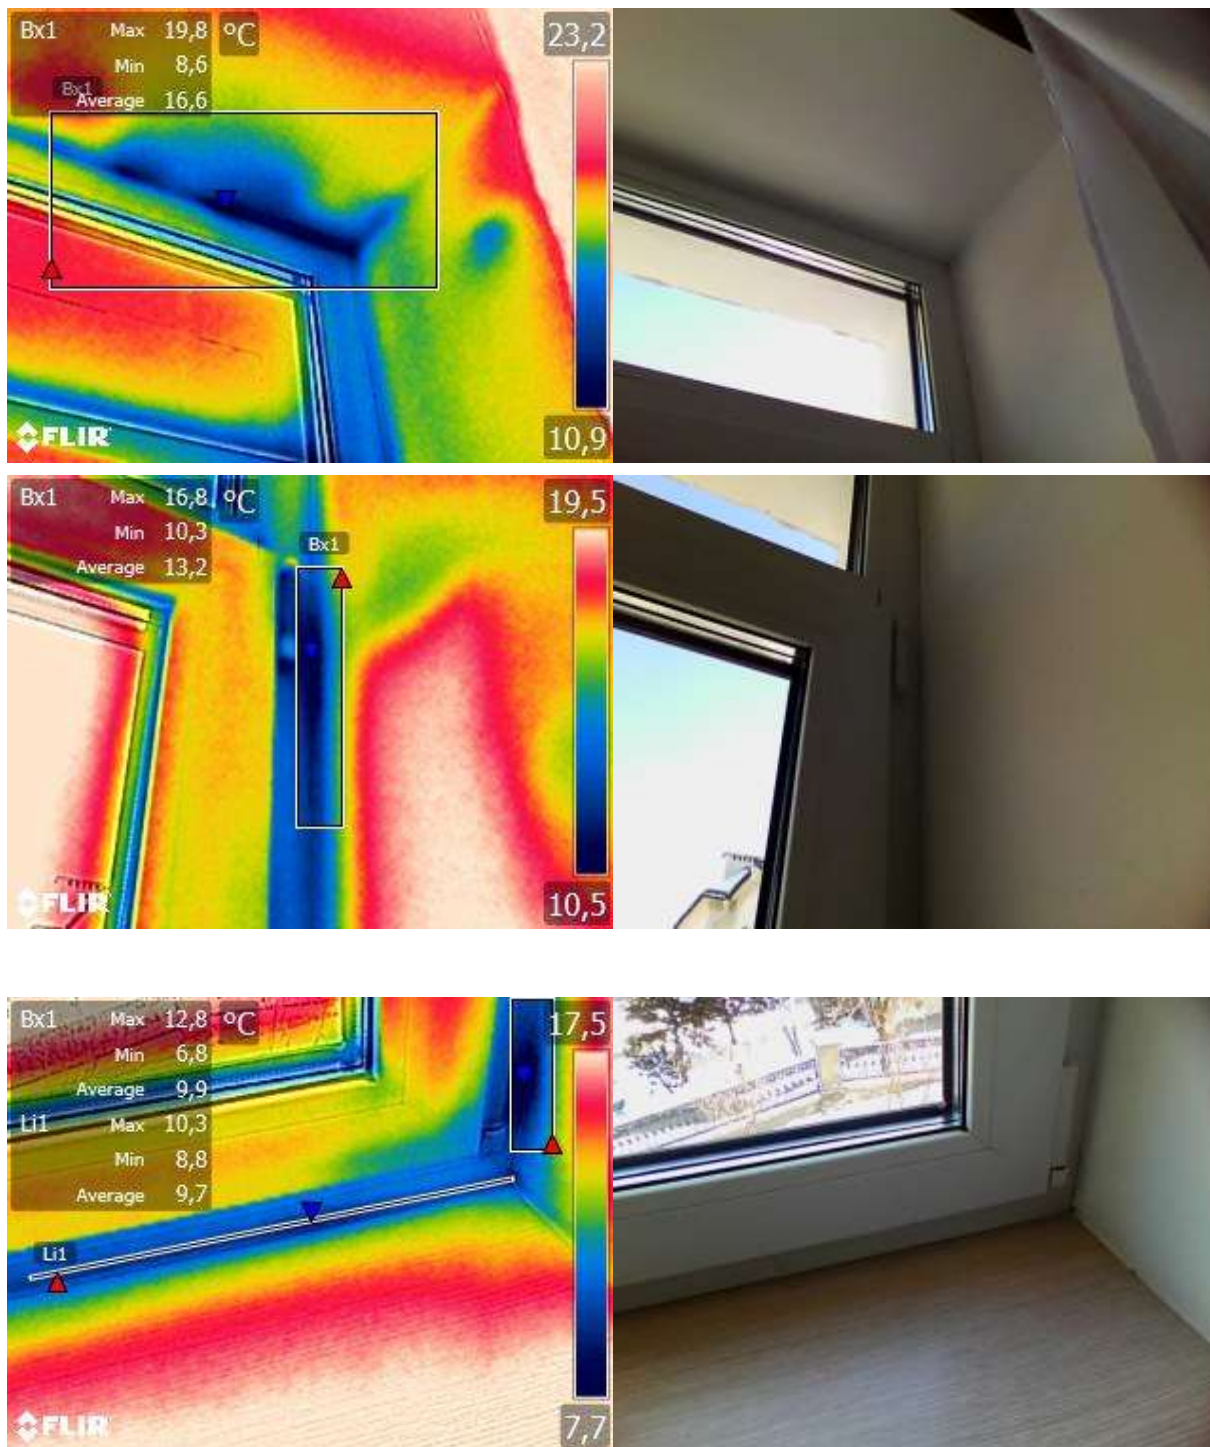
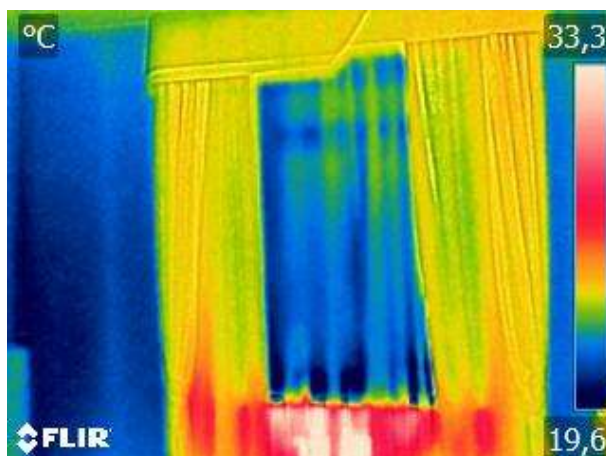
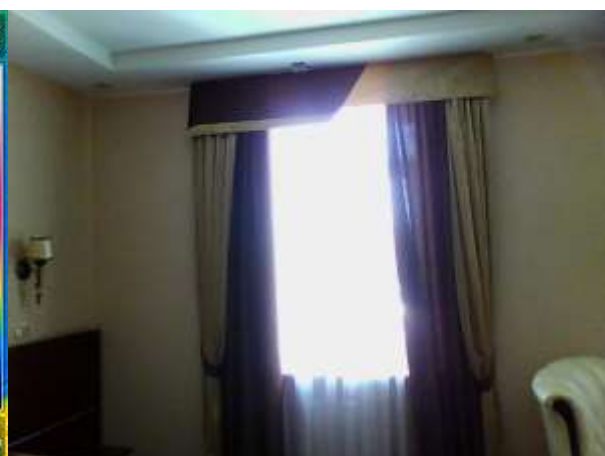
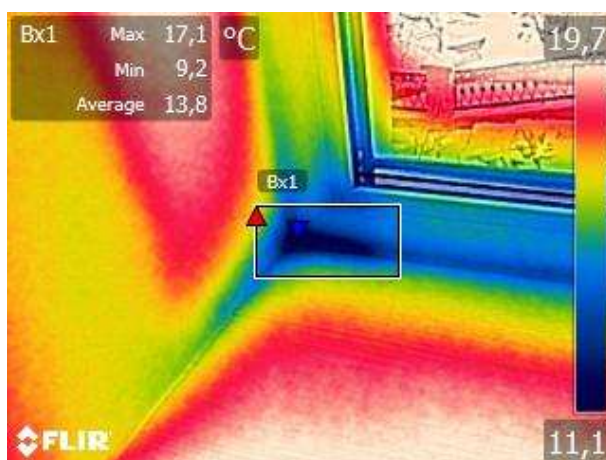
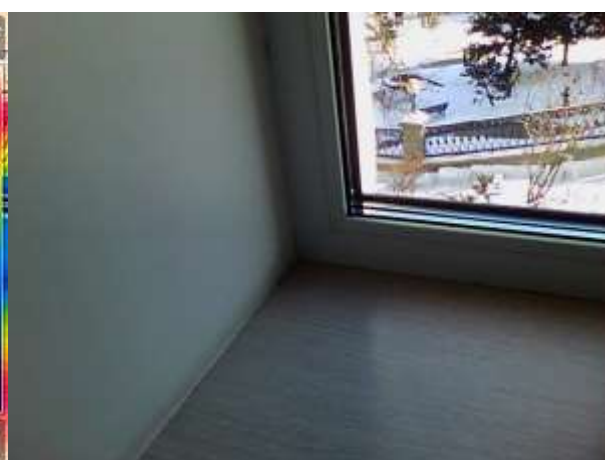
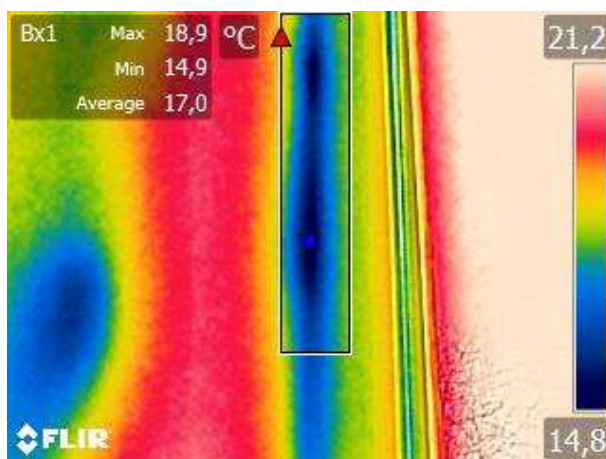
Левое окно

Выводы: Недостаточное количество или наличие неплотностей в монтажной пене вокруг оконного блока.

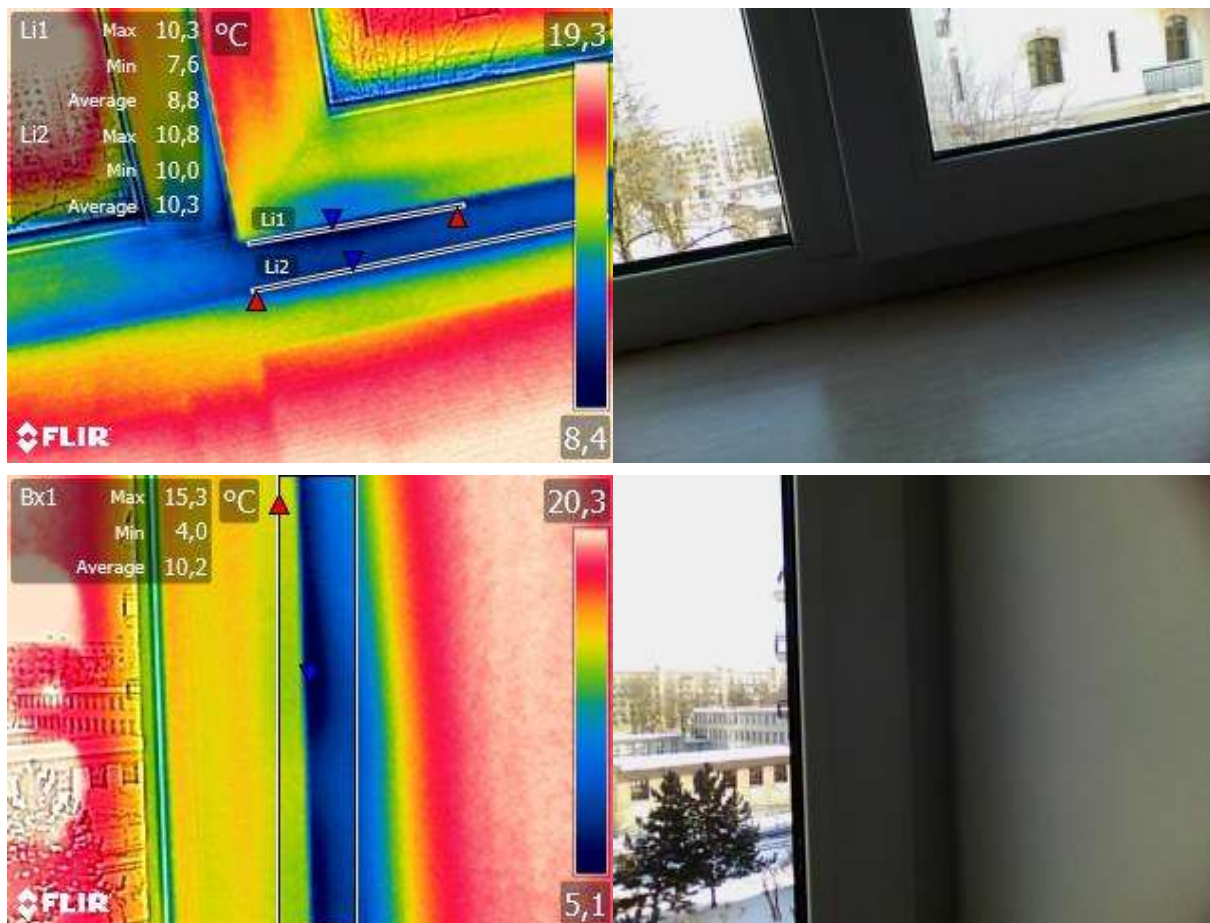
Выводы: Неплотно прижата средняя правая и нижняя левая части створки окна.
