## Mechanizm powstawania uszkodzeń

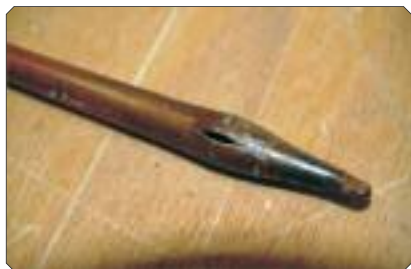
nią ilość uszkodzeń kolektorów typu heat pipe [4]. Podobne sytuacje opisywano w Szwecji, USA, Kanadzie, Belgii, a także w Polsce. Na przykład w stanie Wisconsin użytkownik stwierdził zimą 2010/2011 (po tygodniu z niskimi temperaturami na poziomie  $-20^{\circ}\text{C}$ ) pęknięcie 23 z 60 rurek ciepłych w kolektorach zainstalowanych w 2006 roku [5]. W stanie Missouri spośród 80 rurek ciepłych w kolektorze próżniowym użytkownik stwierdził uszkodzenie 40% spośród nich [5]. W Szwecji po 7 latach eksploatacji użytkownik stwierdził z

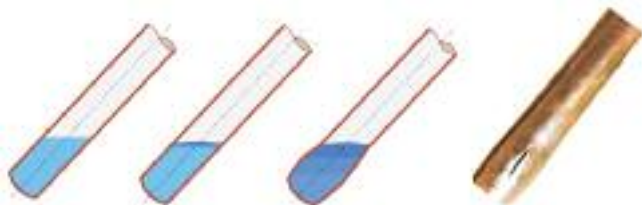
Do uszkodzeń rurek ciepłych dochodzi przy długotrwałym spadku temperatury zewnętrznej poniżej  $-10^{\circ}\text{C}$  do  $-15^{\circ}\text{C}$ . Zamarzanie nośnika ciepła wewnątrz rurki zaczyna się od jego lustra, po czym utworzony „korek lodowy” nie jest w stanie rozszerzać się w górę rurki, wskutek sił tarcia przy ściankach rurki. Dochodzi wówczas do deformacji dolnego fragmentu rurki. Kilkakrotne zamarznięcie nośnika

ciepła i coraz większa deformacja rurki może nastąpić na przestrzeni kilku lat, stąd do uszkodzeń rurek dochodziło według zgłoszeń użytkowników zazwyczaj po okresie 4-8 lat.
