CAPAROL

# Типичные ошибки при исполнении

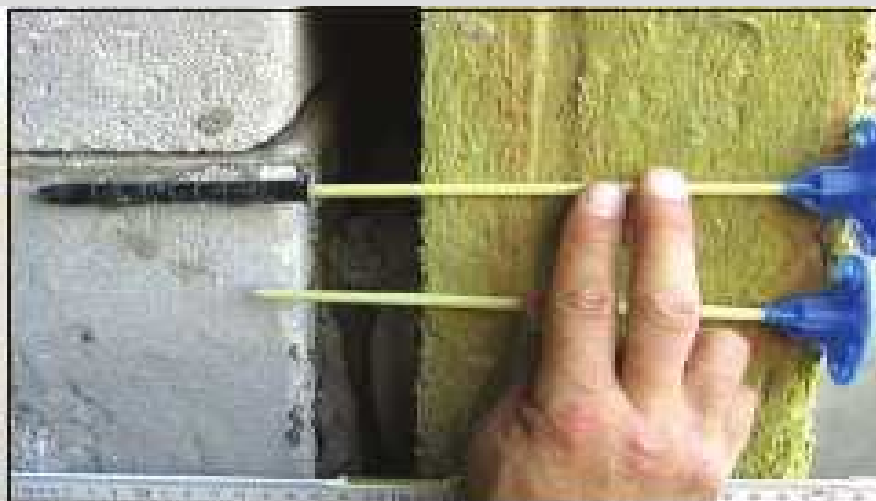
!!! При проверке и передаче под монтаж ЛШС на поверхности обнаружены сверхнормативные отклонения плоскости

!!! Монтаж с большими отклонениями основания требует пересмотра длины анкеровки дюбелей

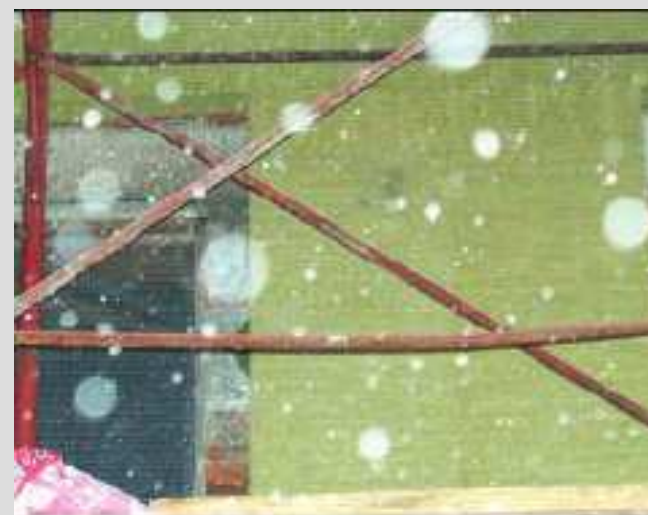
!!! Мокрое основание

!!! Проведение работ зимой

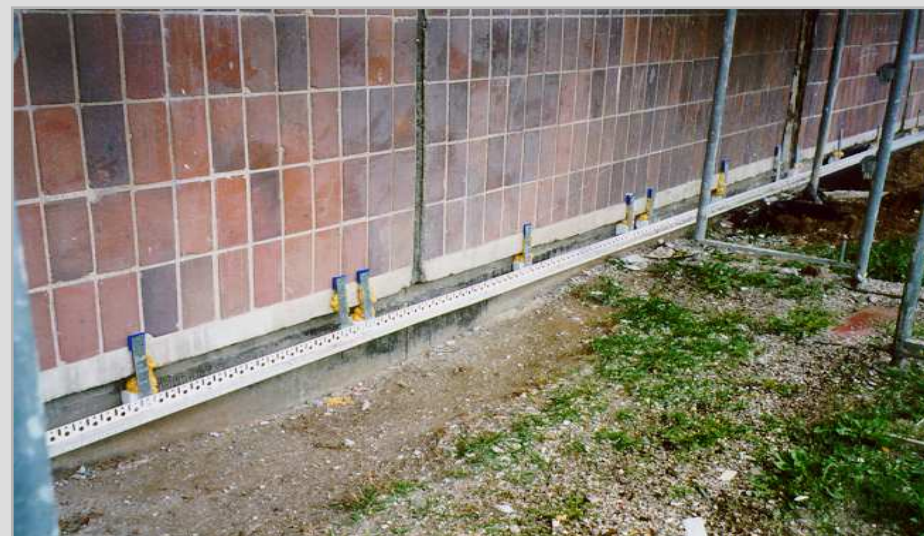
**ТАК НЕ ДОЛЖНО БЫТЬ!!!**

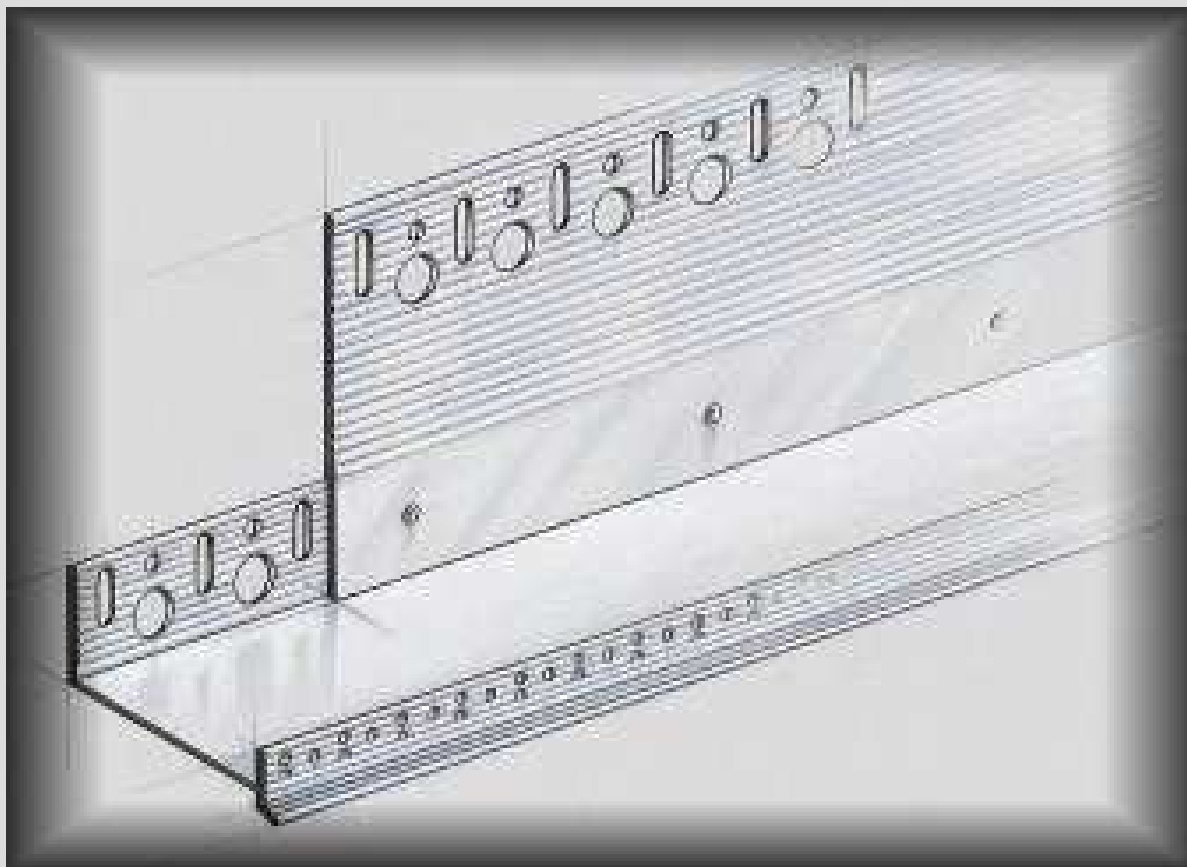
**Правильные цокольные планки -- хорошее начало!!!**

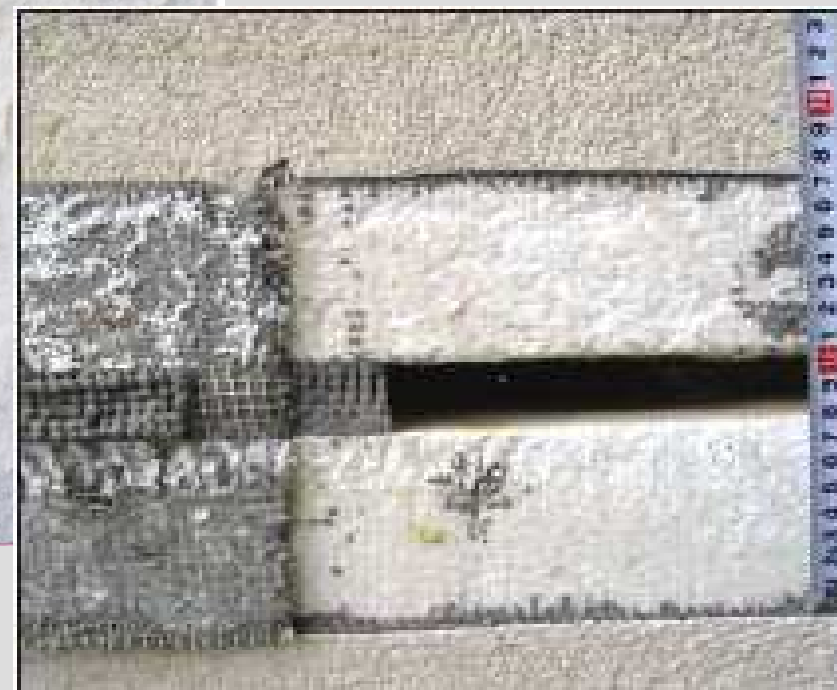
Открытый шов с клеем

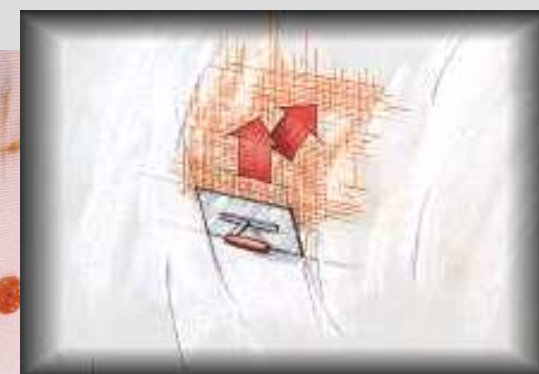
**!!! Ограниченный контакт  
армированного слоя с  
утеплителем**

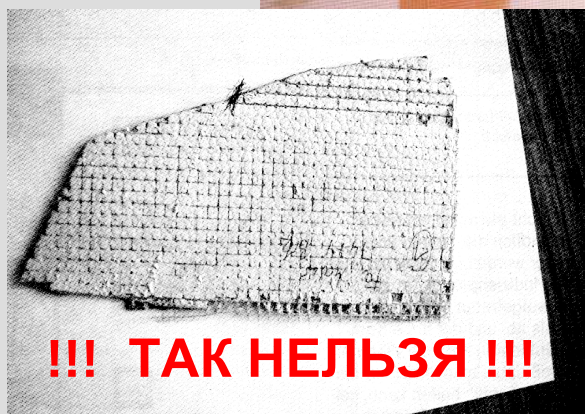
**!!! ТАК НЕЛЬЗЯ !!!**

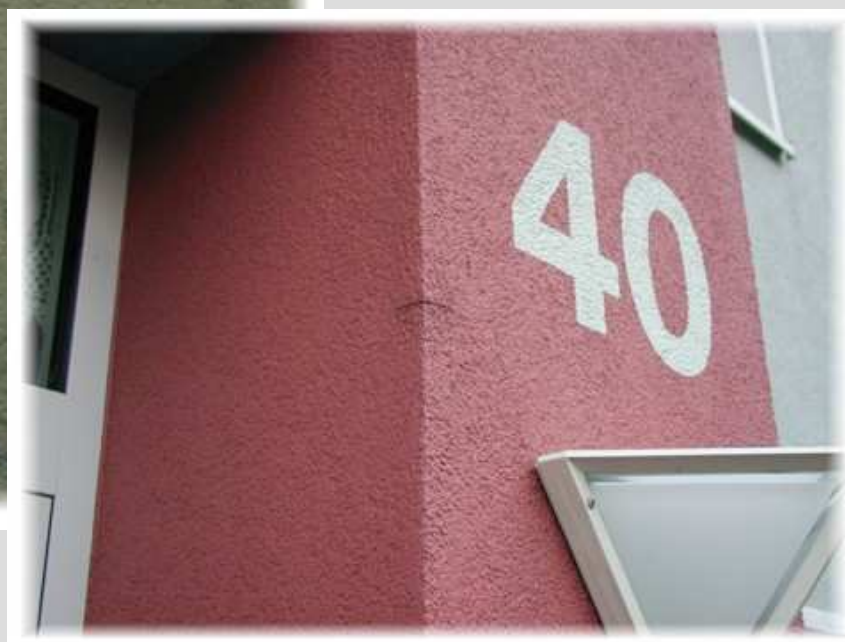
**Причина трещины: Отсутствие нахлеста стеклосетки или нахлест недостаточный (менее 100мм)**

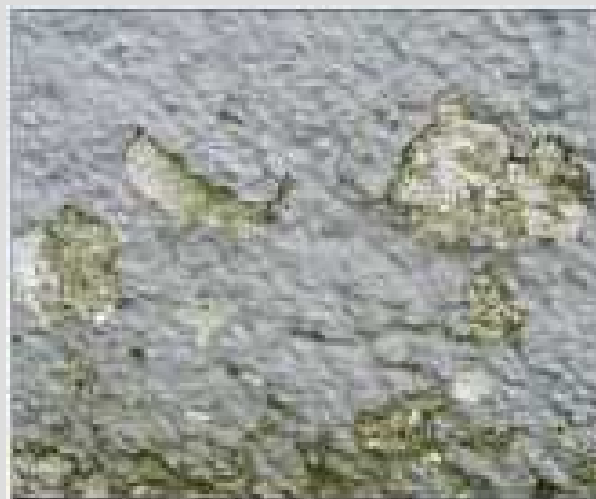
**Отслаивание лакокрасочного покрытия  
вследствие применения окрасочного  
материала, не предназначенного для  
данного вида системы. Например,  
применение акриловых лакокрасочных  
материалов на системах теплоизоляции с  
минераловатной плитой**

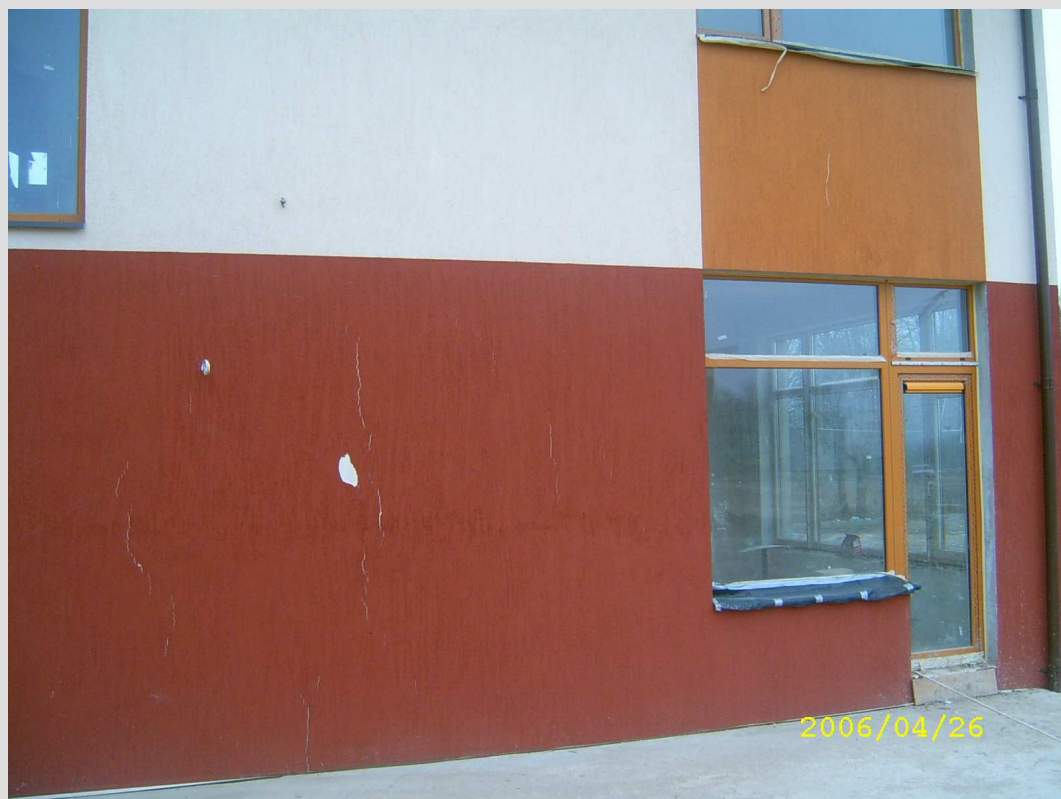
Коэффициент отн. светлости цвета  
для ЛШС должен быть  $< 20$

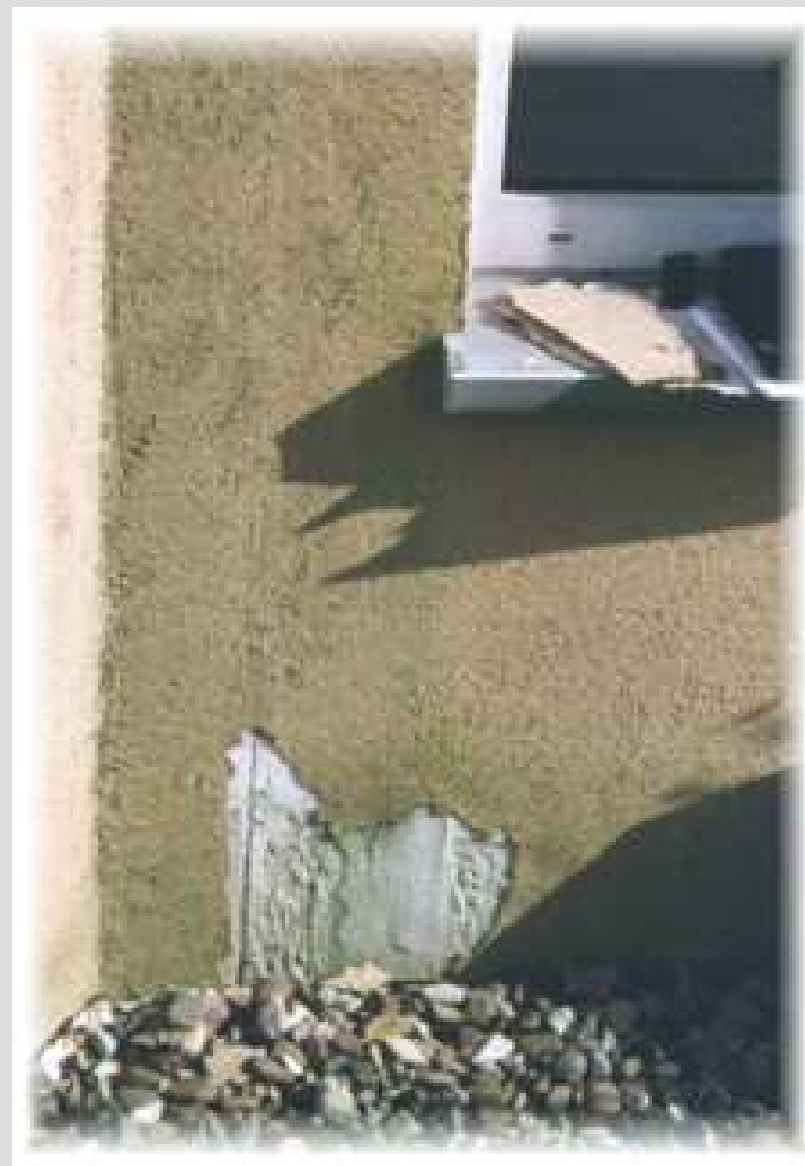
**Отслоения, растрескивания и разрушения армирующего и декоративного слоев в местах примыкания к отливу появились из-за неправильно организованного деформационного шва**

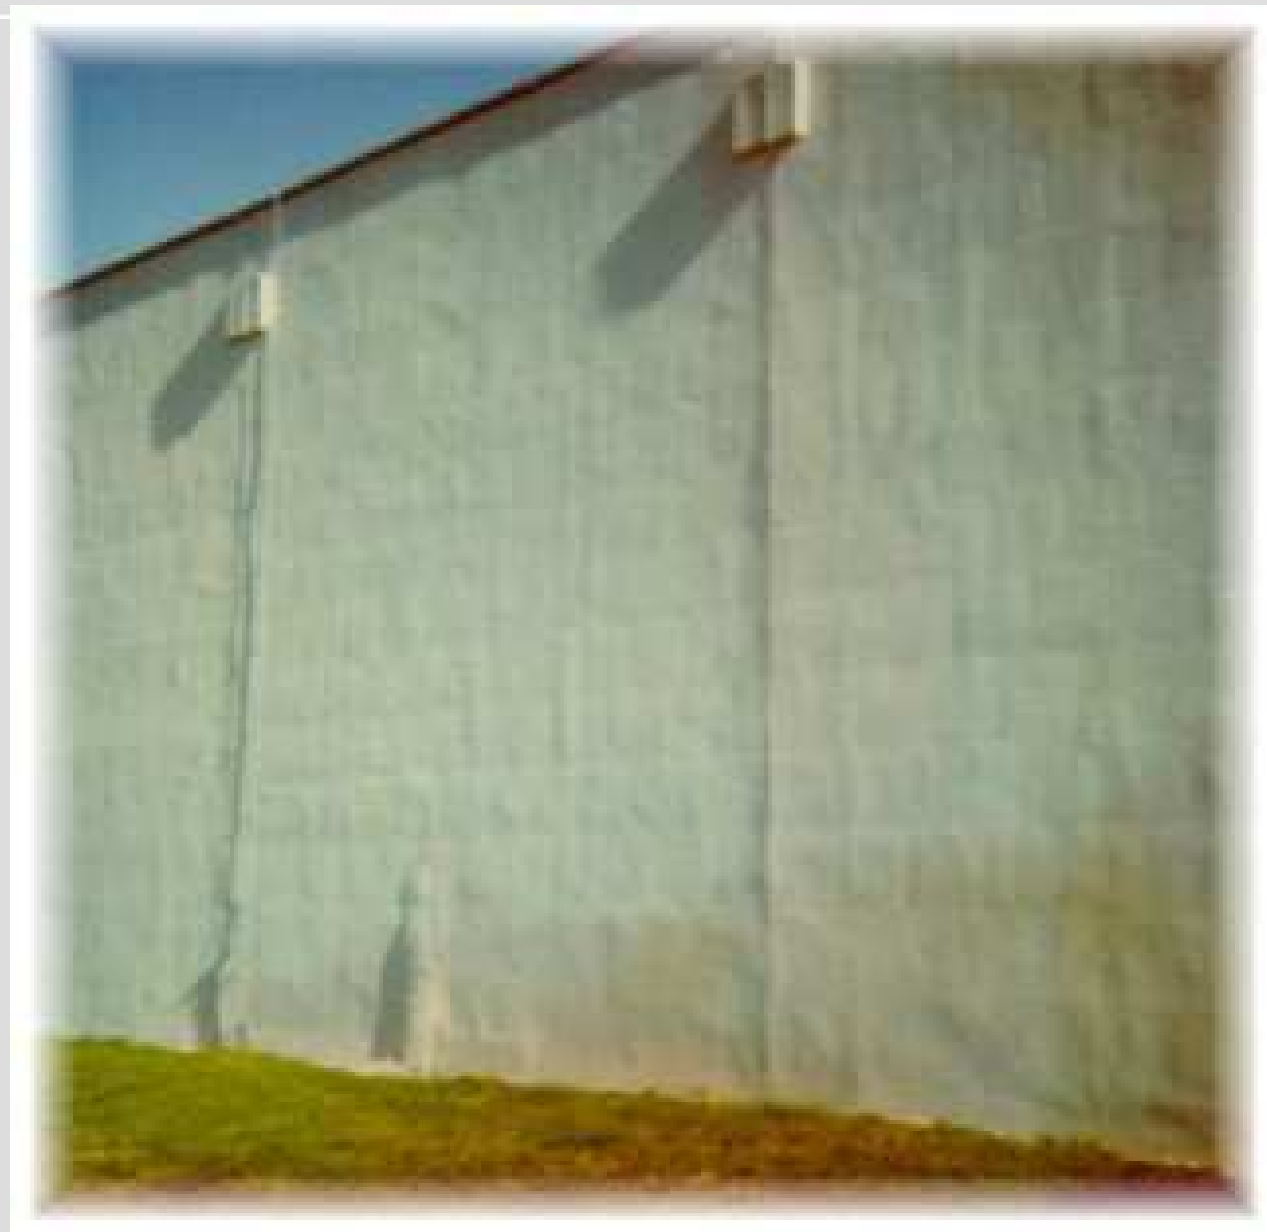
**«Ровная»  
поверхность**

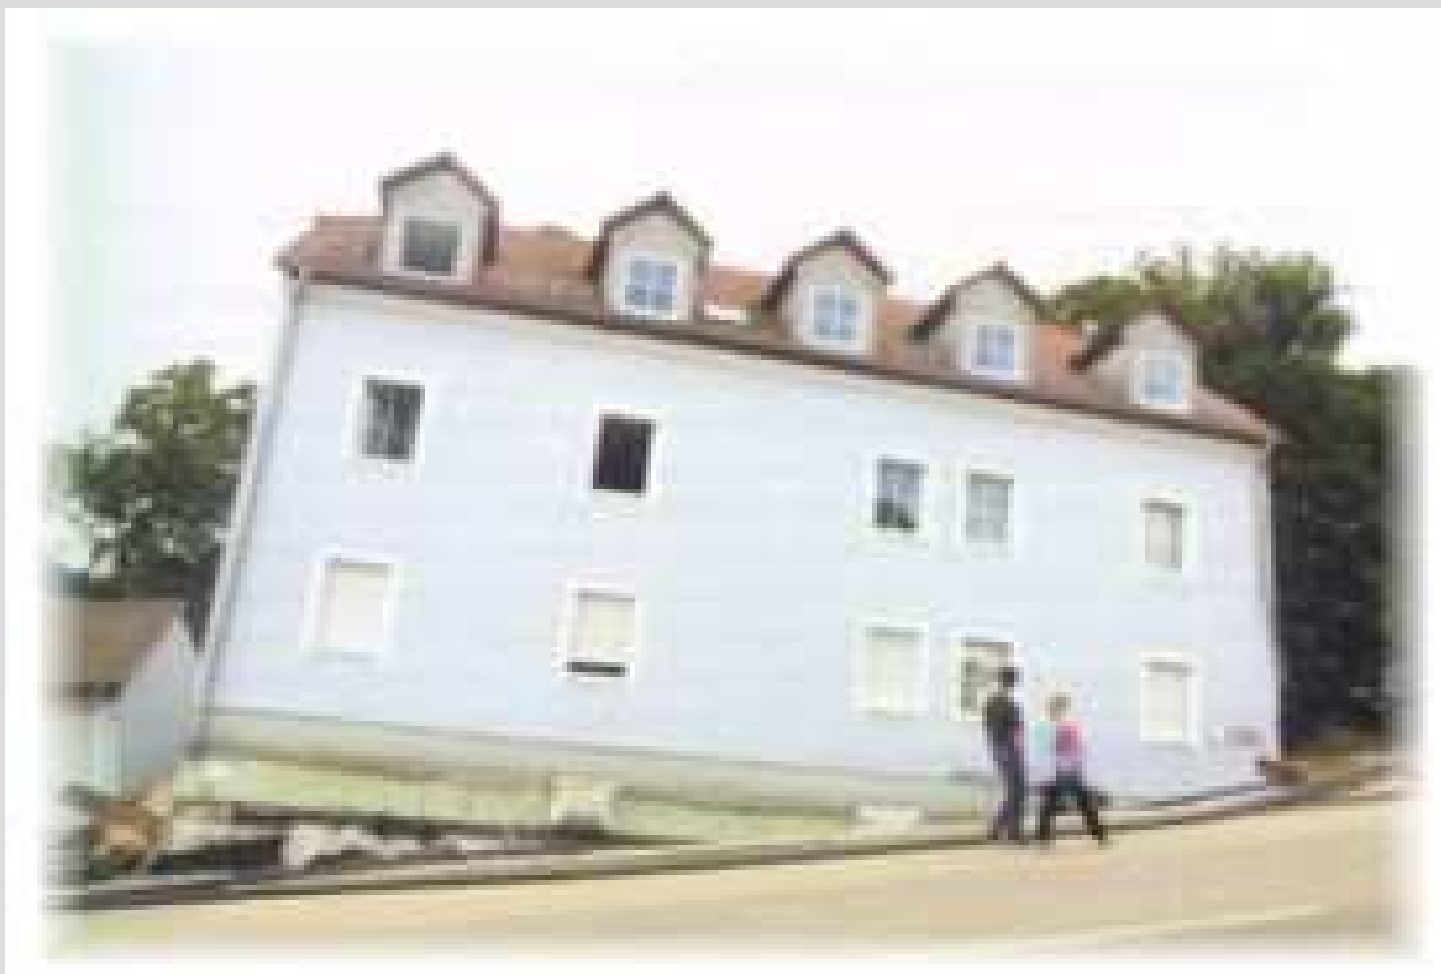
**Система утепления абсолютно без трещин!!!**
